09-32

**BEZPEČNÉ CESTY DO ŠKOLY
DOPRAVNĚ INŽENÝRSKÁ STUDIE**

ZŠ JESENIOVA, PRAHA 3 - ŽIŽKOV

ZÁŘÍ 2009

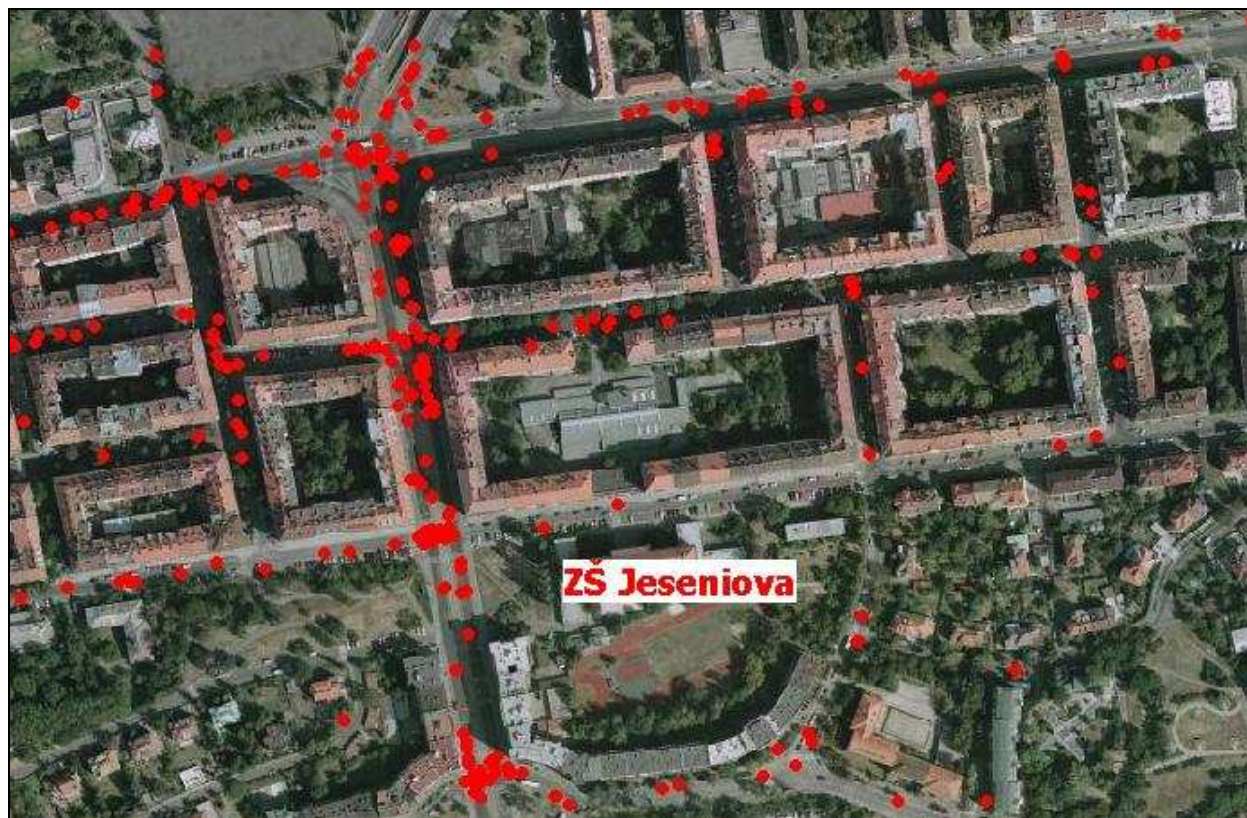
Obrázek 2: Grafické zobrazení nehodovosti od 1. 1. 2007 do 31. 3. 2009 (zdroj: Policie ČR).

Z uvedené tabulky vyplývá, že nejvíce nehodovým místem je ulice J. Želivského, v úseku Jeseniova – Koněvova. Na tomto úseku došlo od roku 2007 do 31. 3. 2009 k 61 nehodám. Důležitým zjištěním je, že v okolí ZŠ Jeseniova k dopravním nehodám dochází a mnohdy jsou účastníci nehod i chodci.

Z hlediska chodců v okolí základní školy došlo za poslední 3 roky celkem k 10 nehodám, z nichž 9 nehod bylo zaviněno chodci. Nejčastějším místem nehod s chodcem je opět ulice J. Želivského, v úseku Jeseniova – Koněvova, na které v letech 2007–2009 došlo k 9 nehodám s chodcem. Dalším místem kde jsou časté nehody s chodci je ulice Koněvova, došlo zde ke 3 nehodám s chodcem a to v úseku Zelenky – Hajského x Rečkova. Místo kde byla také dopravní nehoda s chodcem je křižovatka Jeseniova x Želivského, zranění chodce bylo těžké.

Od roku 2007 se evidence dopravních nehod uskutečňuje pomocí GPS. Díky nové evidenci je možné graficky zobrazit počet a umístění dopravní nehody na sledovaných komunikacích. Grafický výstup dopravních nehod v okolí ZŠ Jeseniova je zobrazen na obrázku 2.

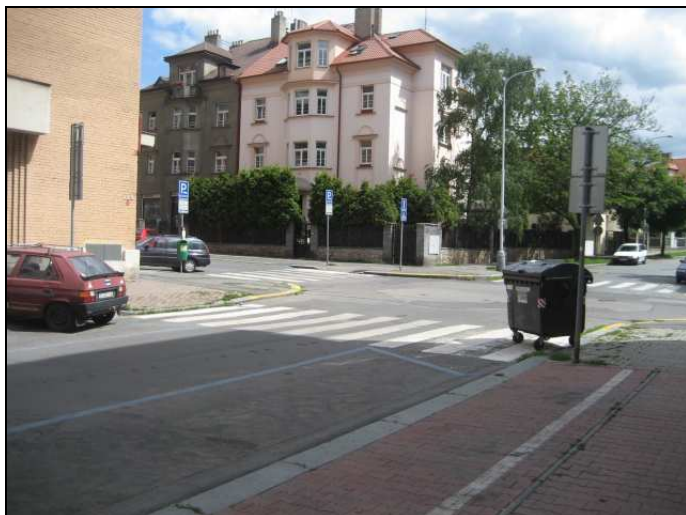
Obrázek 4: Pohled na zaparkovaná vozidla a odstavenou popelnici v těsné blízkosti přechodu pro chodce.

Ze zmiňovaných nedostatků vzniká neorganizované odstavení vozidel v prostoru křižovatek a v těsné blízkosti přechodů pro chodce. Výše jmenovanými problémy trpí celá okolní oblast kolem základní školy Jeseniova. Z obrázku 4 je patrné, že přímo k přechodu pro chodce řidiči neodstavují pouze své vozy, ale jsou zde umístěny i popelnice. I přes fakt, že ulice Jeseniova je jednosměrná a tudíž vozidla zaparkovaná na tomto místě nezabraňují chodci ve výhledu, najdou se v okolí školy i místa, která již nebezpečná jsou (např. druhý konec jednosměrné ulice). Odstavená auta a odstavené popelnice znemožňují chodci rozhled (zejména dětem), ale i řidičům projíždějících vozidel znemožňují včasné zpozorování chodce na přechodu.

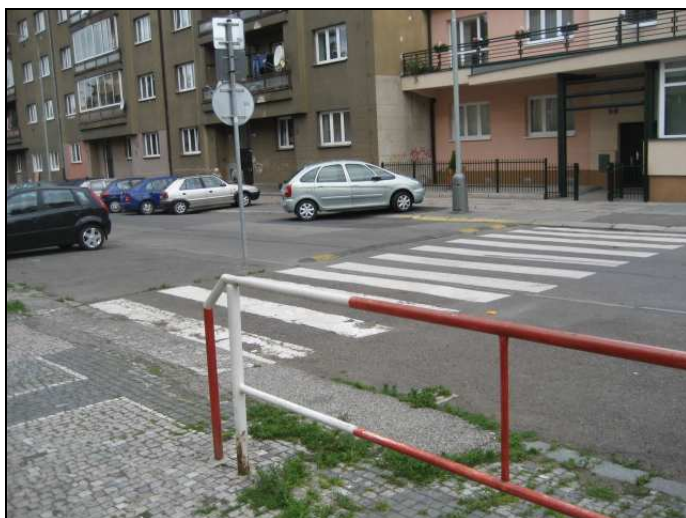
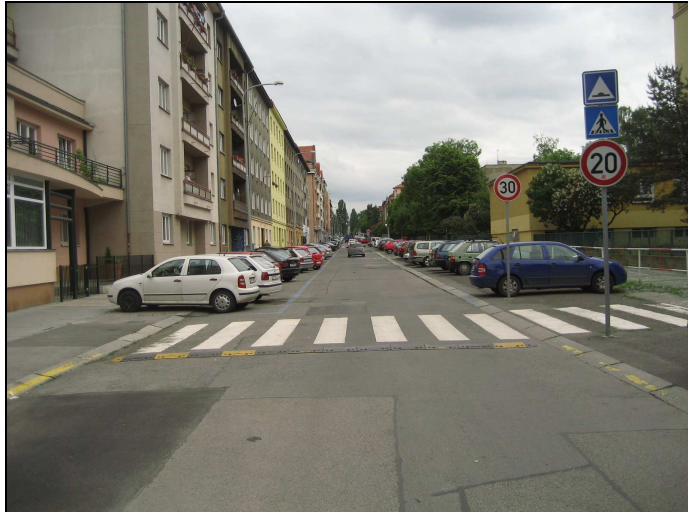
Obrázek 5: Pohled na přechod pro chodce před ZŠ Jeseniova

Popis místa: Přechod pro chodce se nachází naproti vchodu do ZŠ Jeseniova, chodník je u školy vybaven zábradlím. V ulici Jeseniova je umožněno šikmé parkování po obou stranách komunikace. Na vozovce před přechodem pro chodce je umístěn krátký příčný práh. Před přechodem pro chodce je nejvyšší dovolená rychlost snížena na 20 km/h, za přechodem je rychlost zvýšena na 30 km/h.

Stížnosti respondentů: Žáci si zde stěžovali na velkou rychlost vozidel a na nerespektování chodců. V několika případech bylo také vytknuto vjíždění vozidel na přechod.

Nedostatky shledané při prohlídce: Mezi hlavní nedostatek patří zejména parkování vozidel v těsné blízkosti přechodu pro chodce. Z toho pramení oprávněné stížnosti na omezený rozhled při přecházení a nerespektování chodců na přechodu pro chodce. Příčný práh umístěný před přechodem pro chodce neplní svůj účel zpomalení vozidel z důvodů jeho značného opotřebení.

Navrhujeme změnu stávajícího přechodu pro chodce. Úprava spočívá ve „vytažení“ chodníkové plochy, čímž dojde k rozšíření prostoru před vchodem do školy na úkor komunikace (parkovacích míst). Vytažením chodníkových ploch dojde také ke zkrácení přechodu pro chodce. Na nově vzniklé chodníkové ploše před

základní školou navrhujeme umístit zábradlí zabraňující přímému vstupu na přechod. Zábradlí je umístěno ve tvaru písmene Z.

Dále navrhujeme přechod pro chodce umístit na integrovaný příčný práh v úrovni chodníku. Zvýšení navrhujeme v délce přechodu pro chodce. Zajistí se tím snížení rychlosti vozidel v místě přechodu.

Stávající dopravní značení navrhujeme ponechat. Graficky je úprava znázorněna v **příloze 3**.

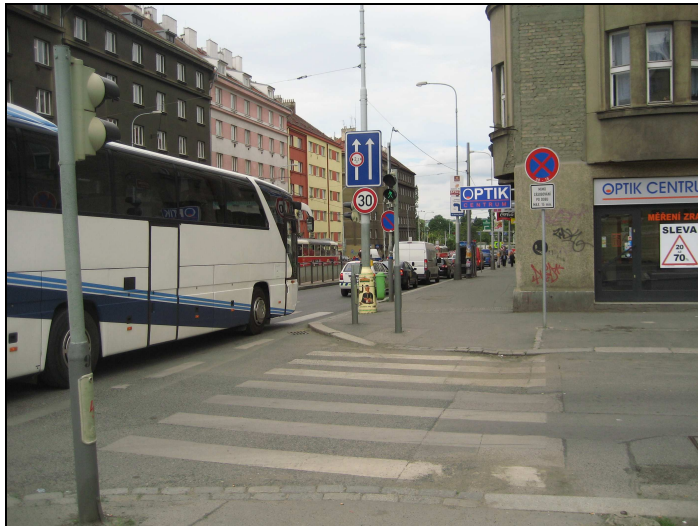
Obrázek 7: Přechod pro chodce v ulici Jeseniova, v prostoru křižovatky Jana Želivského x Jeseniova

Popis místa: Jedná se o přechod na pravém rameni křižovatky Jana Želivského x Jeseniova. Ulice Jeseniova je jednosměrná. Přechod pro chodce je světelně řízený. Za přechodem pro chodce, je možné kolmé parkování po obou stranách komunikace.

Stížnosti respondentů: Stížnosti respondentů zde byly směřovány na vysokou rychlost vozidel, nerespektování chodců a světelné signalizace.

Nedostatky shledané při prohlídce: Při prohlídce byl spatřen nedostatek ve snaze řidičů o co nejrychlejší odbočení z ulice J. Želivského do ulice Jeseniova a tím ohrožení chodců na přechodu pro chodce.

Přechod pro chodce navrhujeme posunout o cca 5 metrů do ulice Jeseniova. Změnu místa přechodu navrhujeme z důvodu větší bezpečnosti chodců. Při pravém odbočování vozidel zde vznikne místo pro zastavení jednoho vozidla.

Dále zde navrhujeme osazení zábradlí v prostoru křižovatky Jeseniova x J. Želivského, které zamezí vstupu chodců do křižovatky mimo vymezený přechod pro chodce. Řešení je schématicky znázorněno v **příloze 4**.

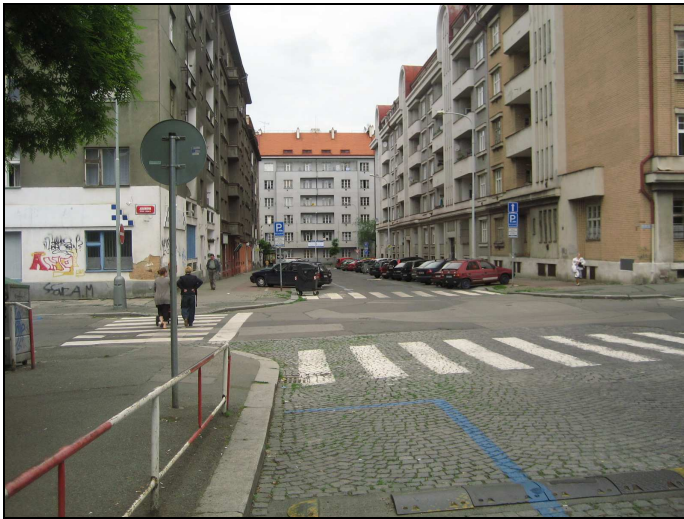
Obrázek 8: Křižovatka Jeseniova x Ambrožova

Popis místa: Jedná se o světelně neřízenou křižovatku ulic Jeseniova a Ambrožova, kde komunikace Jeseniova je široká cca 7 m mezi obrubami. Po obou stranách komunikace jsou vybudovány chodníky o šířce cca 3 m. Na všech ramenech křižovatky je vyznačen přechod pro chodce.

Stížnosti respondentů: Žáci, kteří se zúčastnili dotazníkového šetření zde upozorňovali především na vysokou rychlost projíždějících vozidel, a také na nepřehlednost křižovatky.

Nedostatky shledané při prohlídce: Hlavním nedostatkem se zde jeví parkování vozidel v těsné blízkosti přechodu pro chodce. Z toho pramení oprávněné stížnosti na omezený rozhled při přecházení a

nerespektování chodců na přechodu pro chodce. Příčný práh umístěný v ulici Ambrožova v blízkosti přechodu pro chodce, neplní vlivem opotřebení svoji funkci.

Varianta 1: Navrhované úpravy spočívají ve „vytažení“ nárožních hran křižovatky. Tím dojde ke zmenšení celé její plochy. Zároveň touto úpravou dojde k podstatnému zkrácení délek přechodů pro chodce, čímž vznikne pro chodce možnost bezpečnějšího přecházení. Je tím také docíleno odsunutí parkovacích stání od přechodu a tím je zajištěn větší rozhled chodců. Graficky je úprava znázorněna v **příloze 5**.

Varianta 2: Úprava opět spočívá ve vytažení chodníkové plochy a tím zmenšení plochy křižovatky. Tento návrh je oproti variantě 1 doplněn o zvýšený křižovatkový prostor, který opět zamezí parkování v těsné blízkosti přechodů pro chodce. Zvýšením křižovatkové plochy bude docíleno snížení rychlosti v prostoru křižovatky.

Před křižovatkou navrhujeme umístit dopravní značku B 20 a (Nejvyšší dovolená rychlost) a A 7b (Pozor, zpomalovací práh). Řešení je schématicky uvedeno v **příloze 6**.

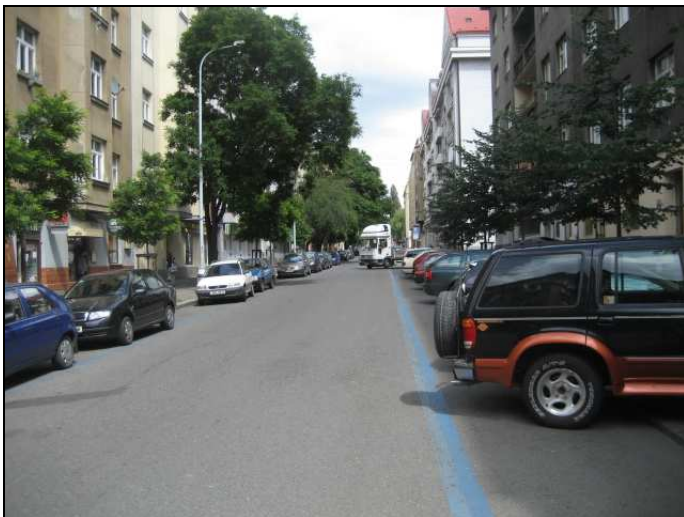
Obrázek 9: Pohled na ulici Biskupcova

Popis místa: Jedná se o světelně neřízenou křižovatku ulic Biskupcova a Ambrožova, kde komunikace Biskupcova je široká cca 8m mezi obrubami. Po obou stranách komunikace jsou vybudovány chodníky o šířce cca 3 m. Na ulici Ambrožova je vyznačen přechod pro chodce. V ulicích Biskupcova i Ambrožova je umožněno parkování vozidel po obou stranách komunikace.

Stížnosti respondentů: Žáci, kteří se zúčastnili dotazníkového šetření zde upozorňovali především na vysokou rychlost projíždějících vozidel v ulici Biskupcova, časté porušování předpisů (jízda v jednosměrce v protisměru). Jako velký problém také označili absenci přechodu pro chodce na ulici Biskupcova.

Nedostatky shledané při prohlídce: Hlavním nedostatkem se zde jeví absence přechodu pro chodce v ulici Biskupcova. Díky možnosti parkování vozidel po obou stranách komunikace je zde omezený rozhled při přecházení.

V ulici Biskupcova navrhujeme umístit dva přechody pro chodce a to s „vytažením“ chodníkových ploch. Přechody pro chodce jsou navrženy v místech uvedené poptávky po přecházení. Vytažením chodníkových ploch se zkrátí šířka komunikace a zamezí se parkování vozidel v blízkosti přechodů pro chodce.

V křižovatce Ambrožova x Biskupcova navrhujeme „vytažení“ nárožních hran křižovatky v ulici Ambrožova. Tím dojde ke zmenšení plochy křižovatky. Zkrátí se délka přecházení a také se zamezí parkování v blízkosti přechodu pro chodce.

Graficky je úprava znázorněna v **příloze 7**.

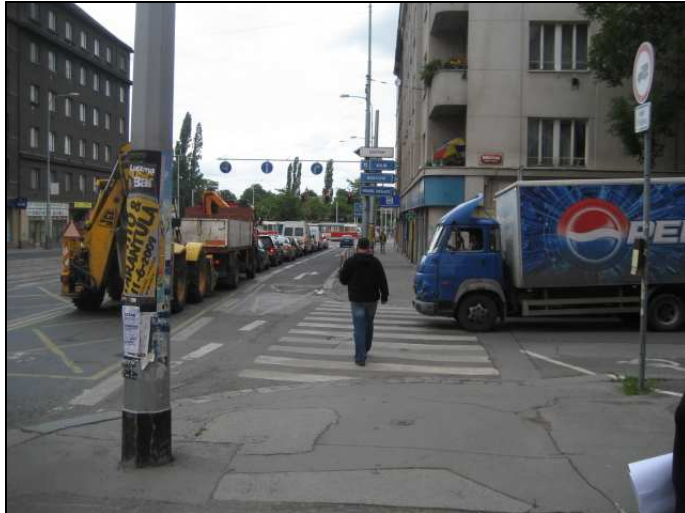
Obrázek 10: Pohled na přechod pro chodce v ulici Biskupcova

Popis místa: Jedná se o přechod na pravém rameni křižovatky Jana Želivského x Biskupcova. Ulice Biskupcova je obousměrná. Přechod pro chodce není světelně řízený. Za přechodem pro chodce je možné parkování po obou stranách komunikace (a to šikmé a podélné).

Stížnosti respondentů: Stížnosti respondentů zde byly směřovány na vysokou rychlost odbočujících vozidel z ulice J. Želivského, nerespektování chodců na přechodu a na nedostatečný rozhled.

Nedostatky shledané při prohlídce: Při prohlídce byly spatřeny následující nedostatky:

- parkující vozidla v těsné blízkosti přechodů pro chodce,
- stížnosti na vysokou rychlost byly při prohlídce potvrzeny, řidiči se snaží rychle vyklidit prostor křižovatky při levém odbočení a proto rychle vjíždějí do ulice Biskupcova. Na křižovatce lze spíše spatřovat prudší zrychlení při reakci na semafor v momentu přechodu fázi zelená – červená nebo naopak (běžné je i projíždění na oranžovou).

V ulici Biskupcova navrhujeme posunout přechod pro chodce o cca 5 m dále od křižovatky J. Želivského x Biskupcova. Při odbočování z ulice J. Želivského zde vznikne prostor pro zastavení jednoho vozidla.

Dále zde navrhujeme úpravu „vytažením“ chodníkových ploch. Zamezí se tím parkování vozidel v těsné blízkosti přechodu pro chodce a také se zkrátí délka komunikace pro přecházení.

Stávající zábradlí na komunikaci J. Želivského navrhujeme prodloužit i do ulice Biskupcova a to k přechodu pro chodce. Zamezí se tím přecházení mimo přechod pro chodce.

Toto možné řešení je schématicky uvedeno v **příloze 8**.
