PROJEKT BEZPEPEČNÁ CESTA DO ŠKOLY

LOKALITA: PRAHA 5

SPECIÁLNÍ ZÁKLADNÍ ŠKOLA V ULICI NA ZLÍCHOVĚ

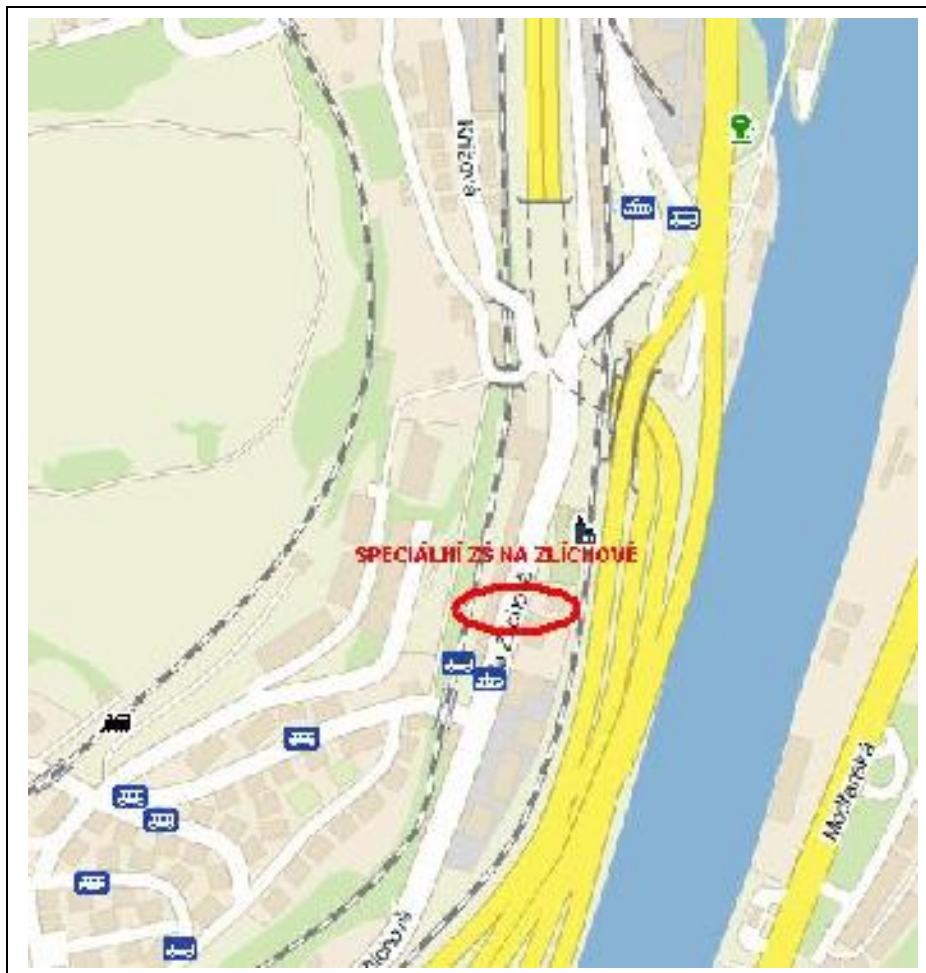
Obrázek 1: Situování ZŠ Na Zlíchově

Speciální základní škola Na Zlíchově se nachází v městské části Praha 5. Žáci této základní školy byli občanským sdružením Pražské matky osloveni, aby označili dopravní problémy, se kterými se při cestě do školy setkávají.

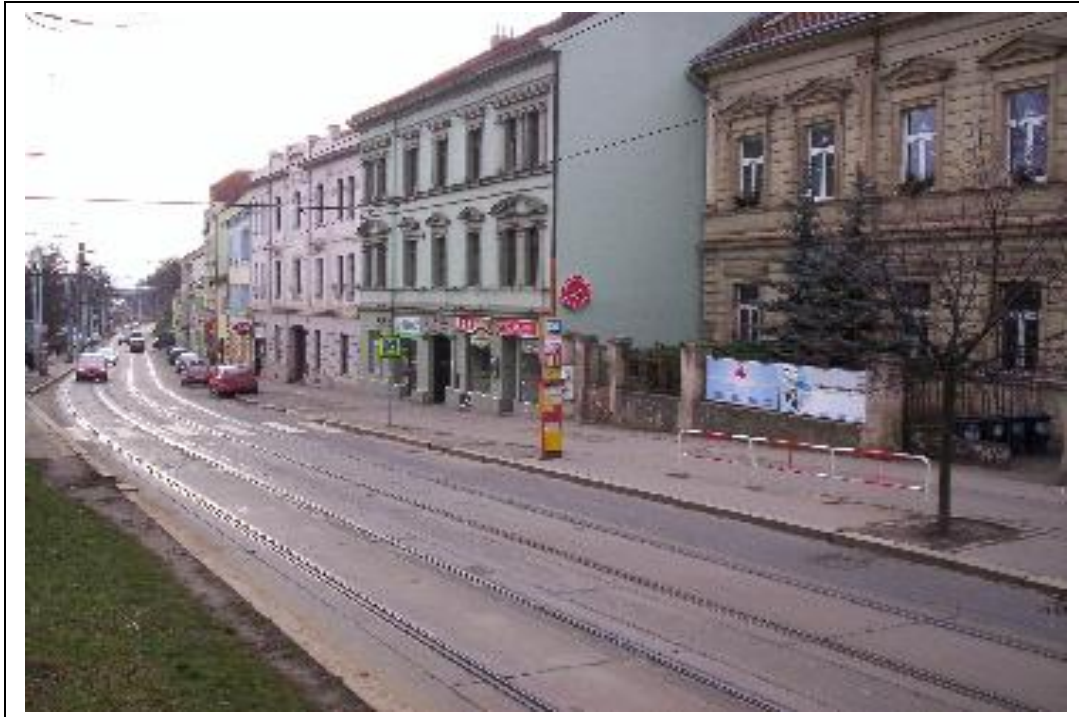
Obrázek 2: Prostor před speciální základní školou Na Zlíchově.

Subjektivní závady: Stížnosti žáků se soustředily zejména na tramvajovou zastávku, která je umístěna přímo před budovou školy.

Objektivní závady: Jedná se opravdu o konfliktní místo. Děti vycházející z budovy školy se rázem ocitají na tramvajové zastávce. Zastávku a přilehlý chodník částečně od sebe odděluje pouze krátké červenobílé zábradlí, které můžeme vidět na předešlé fotce 2. Je jisté, že kvůli tramvajové zastávce chybí před školou shromažďovací prostor, který by byl přirozeně potřebný.

Mezi další problém v prostoru školy se řadí i časté parkování vozidel až k těsné blízkosti přechodu. Přes zaparkovaná vozidla mají žáci, kteří využívají přechod zhoršený rozhled na přijíždějící vozidla.

V prostoru před základní školou bylo uskutečněno měření rychlosti projíždějících vozidel. Měřením bylo zjištěno, že 85% vozidel jezdí před speciální základní školou rychlostí 51 km/h. Je nutné zdůraznit, že v tomto úseku je rychlost omezena svislou dopravní značkou na 30 km/h. Z měření vyplynlo, že tuto rychlost nedodrží naprostá většina řidičů. Maximální naměřená rychlost byla 75 km/h, čímž došlo k překročení povolené 30 ti kilometrové rychlosti o 45 km/h.

Doporučení: Jako možné řešení se zde nabízí posunutí tramvajové zastávky za přechod pro chodce, do míst parkujících vozidel. Tímto řešením vznikne v prostoru před základní školou potřebný shromažďovací prostor pro žáky a větší rozptylová plocha pro pěší. Vzniklý shromažďovací prostor navrhuji doplnit alespoň o zábradlí, které bude ochranou před přímým vběhnutím dětí ze školy do ulice.

Posunutím tramvajové zastávky dojde k přiblížení k protisměrné zastávce, která se nachází na protější straně komunikace. Realizací tramvajové zastávky ubude i problém s parkujícími vozidly za přechodem pro chodce.

Jelikož v prostoru před speciální základní školou dochází k velkému překračování rychlosti projíždějících vozidel, lze doporučit provádět časté měření rychlosti ze strany Policie.

Možné řešení úpravy prostoru před ZŠ je prezentováno na plánu 2. Při objektivním hodnocení závad v okolí základní školy Na Zlíchově se jeví tento problém jako nejzávažnější a vyžaduje ze všech tří problémů největší míru pozornosti.

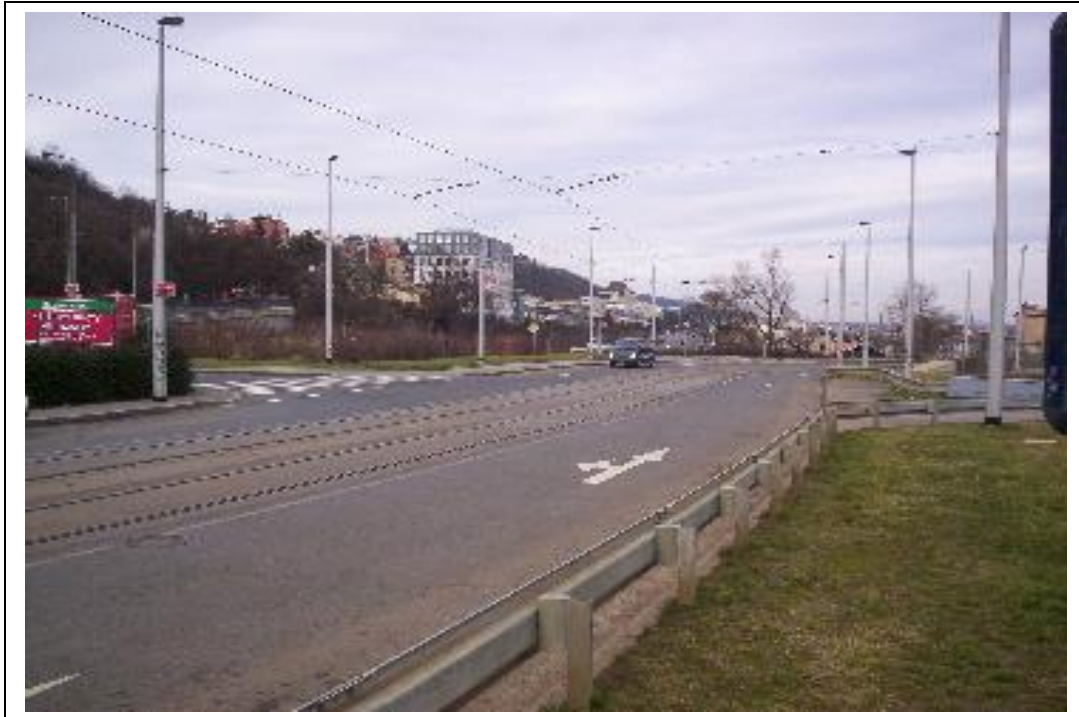
Obrázek 3: Záběr křižovatky Na Zlíchově x Křížová.

Subjektivní závady: Stížnosti žáků zde byly směřovány zejména na dlouhou délku přechodu na rameni ulice Křížové.

Objektivní závady: Jedná se o světelně neřízený přechod pro chodce v délce přibližně 12 m. Tato stížnost se jeví jako oprávněná, jelikož maximální délka neřízeného přechodu má být dle ČSN 73 6110 6,5 m – 7 m.

Doporučení: V přiloženém výkresu – plán 3 – je navrženo řešení, které do středu komunikace umísťuje fyzický ostrůvek. Toto řešení umožňuje délka přechodu, která je přibližně 12 m. Díky tomu lze umístit do středu komunikace fyzický ostrůvek v šířce 2 m, který výrazně přispěje ke zkrácení délky přechodu.

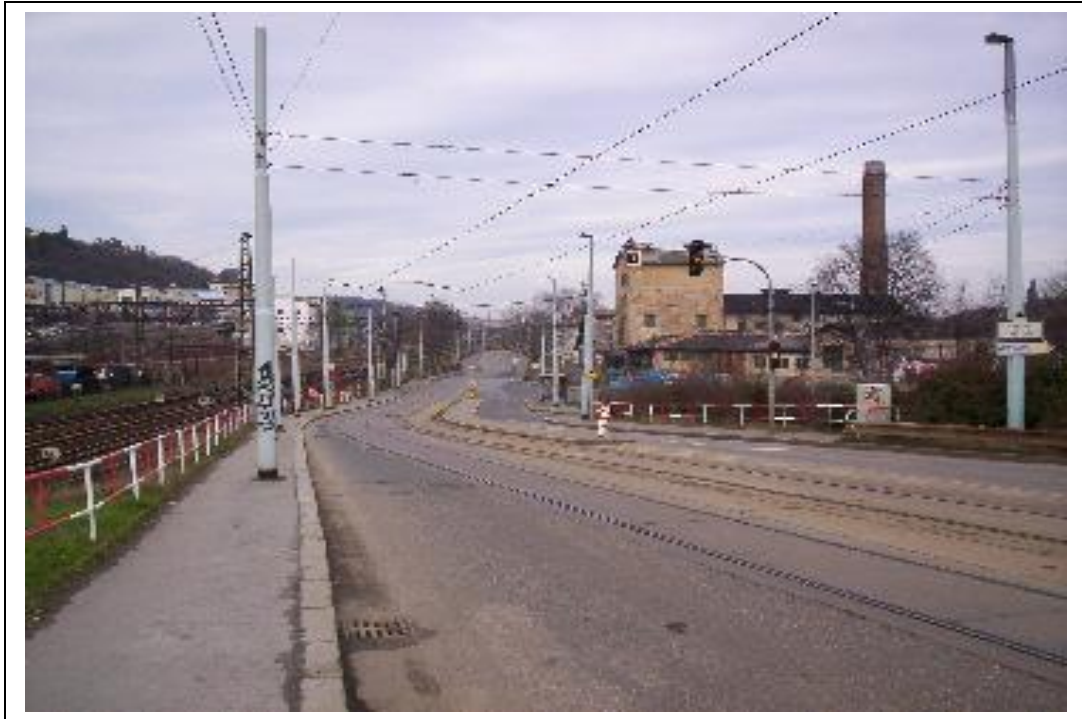
Obrázek 4: Prostor tramvajové zastávky Lihovar

Subjektivní závady: Chybí přechod pro chodce na tramvajový ostrůvek

Objektivní závady: Při prohlídce daného místa bylo zjištěno, že k tramvajovému ostrůvku od příštířesku pro cestující není vyznačen přechod pro chodce. Cestující je tak nucen přejít na ostrůvek bez použití přechodu.

Doporučení: Jako nejjednodušší a nejlevnější řešení se nabízí vyznačení přechodu pro chodce od přístřešku pro cestující k tramvajovému ostrůvku. Toto možné řešení je prezentováno na plánu 4.

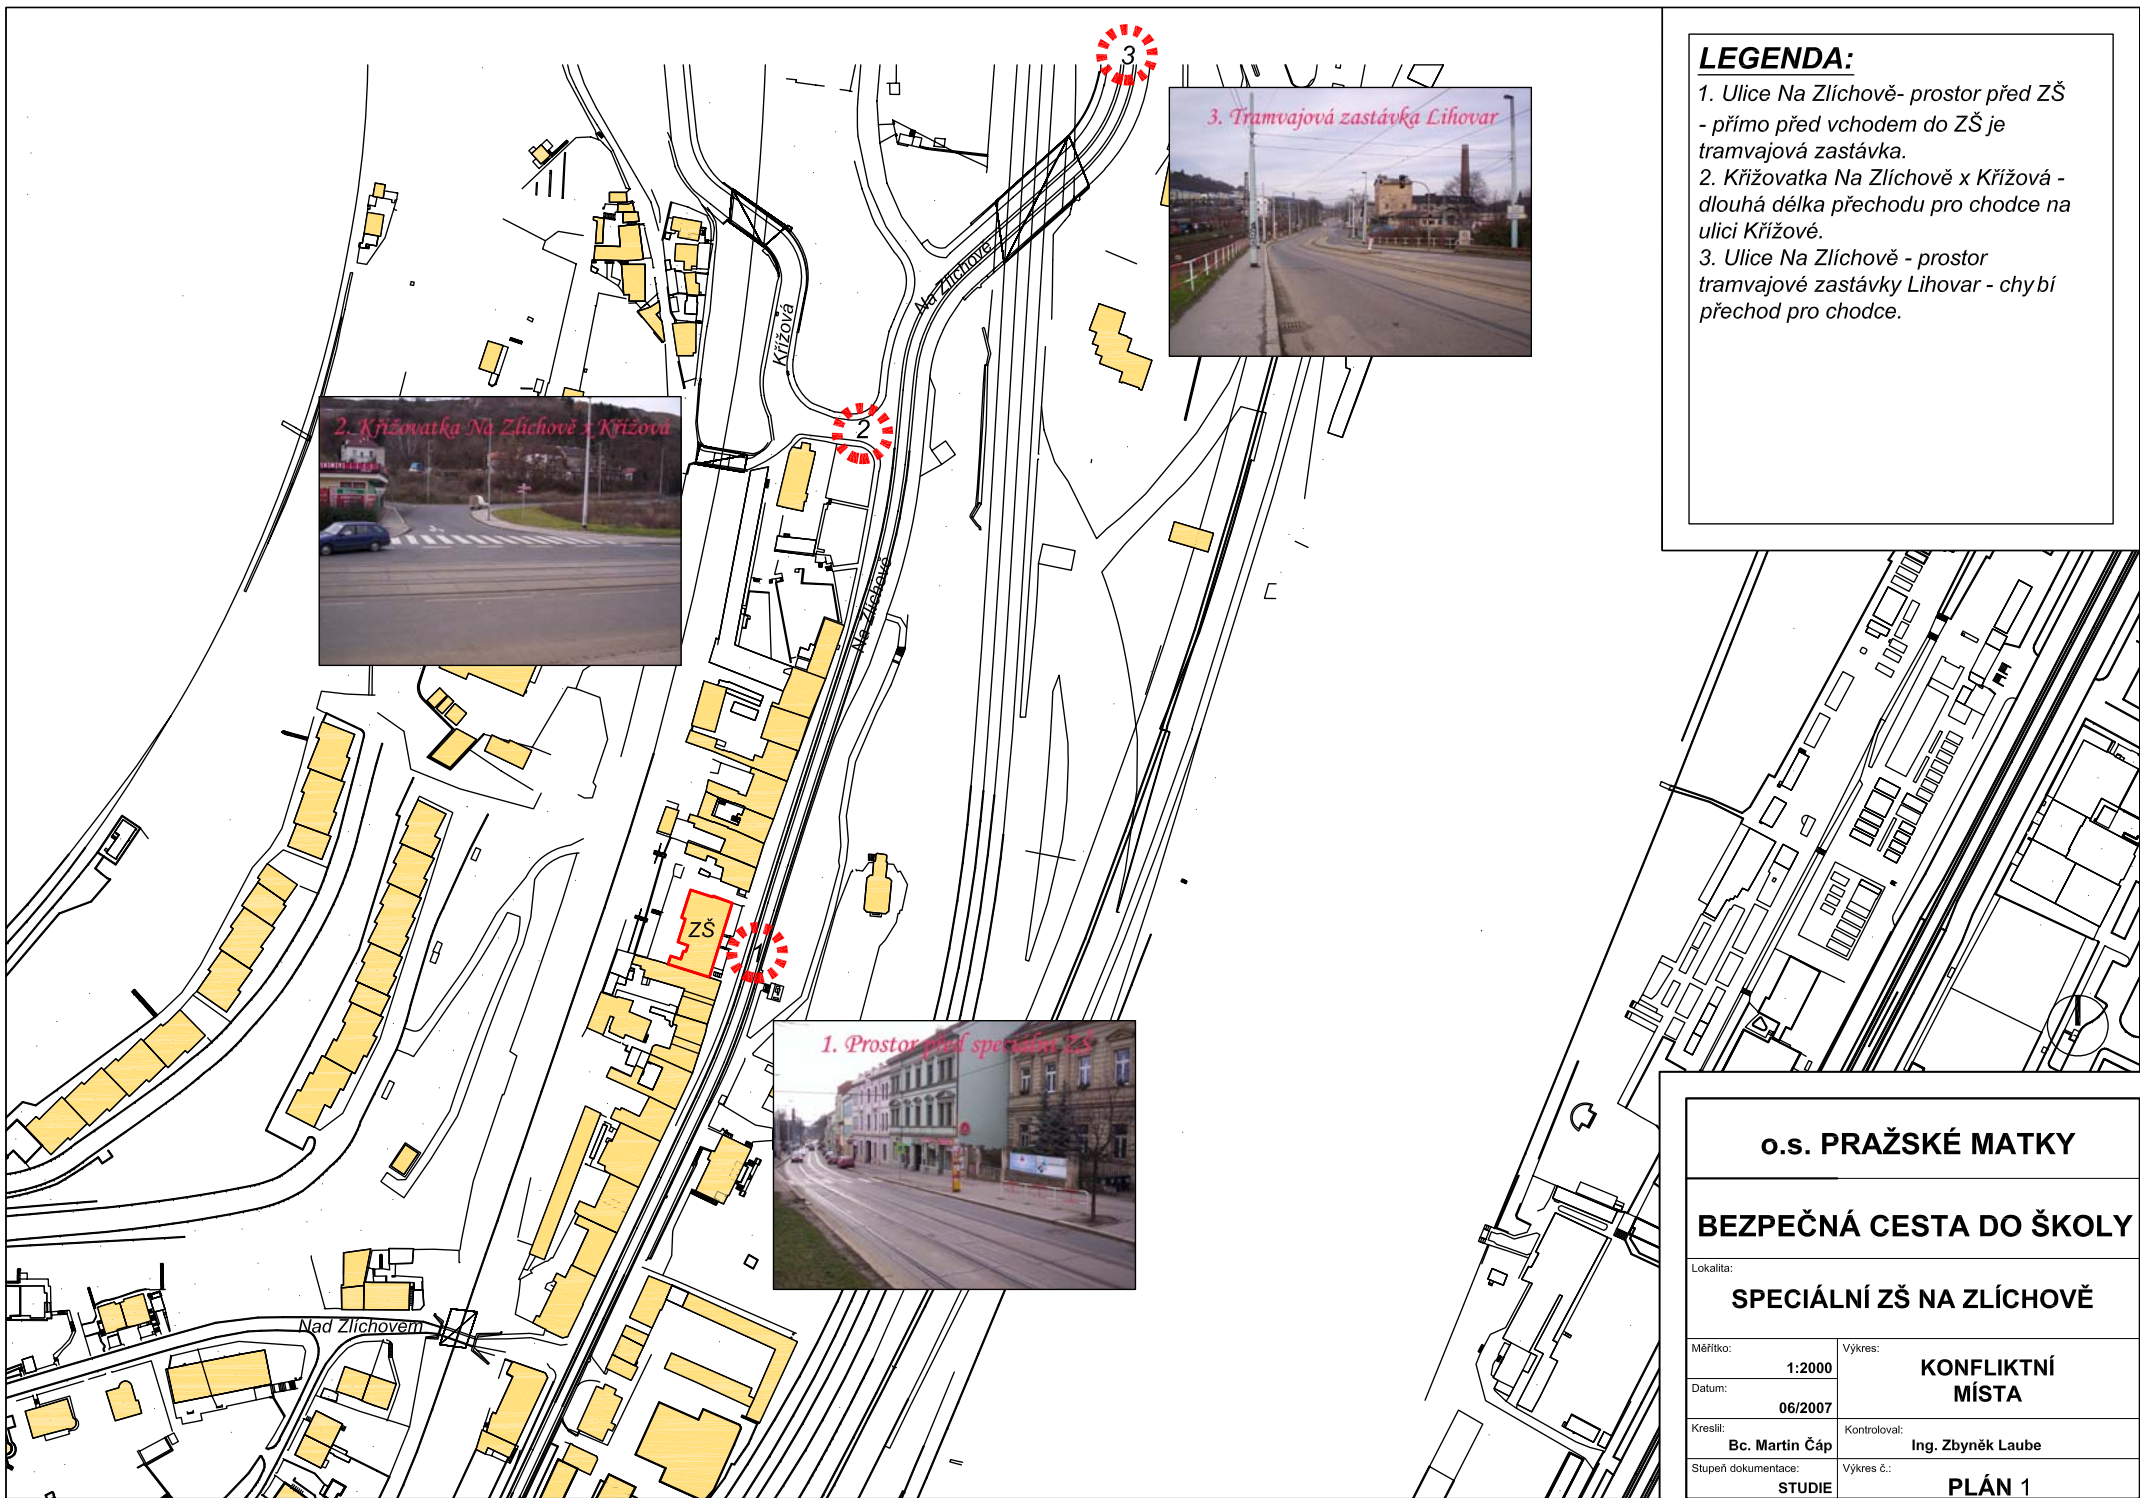
o.s. PRAŽSKÉ MATKY	
BEZPEČNÁ CESTA DO ŠKOLY	
Lokalita: SPECIÁLNÍ ZŠ NA ZLÍCHOVĚ	
Měřítko: 1:2000	Výkres: KONFLIKTNÍ MÍSTA
Datum: 06/2007	Kreslil: Bc. Martin Čáp
Kontroloval: Ing. Zbyněk Laube	Stupeň dokumentace: STUDIE
Výkres č.:	PLÁN 1

1. Ulice Na Zlíchově- prostor před ZŠ - přímo před vchodem do ZŠ je tramvajová zastávka.
2. Křižovatka Na Zlíchově x Křížová - dlouhá délka přechodu pro chodce na ulici Křížové.
3. Ulice Na Zlíchově - prostor tramvajové zastávky Lihovar - chybí přechod pro chodce.
