**BEZPEČNÁ CESTA DO ŠKOLY
ZÁKLADNÍ ŠKOLA V BELGICKÉ ULICI**

Ing. Zbyněk Laube

září 2002

BEZPEČNÁ CESTA DO ŠKOLY – ZŠ BELGICKÁ

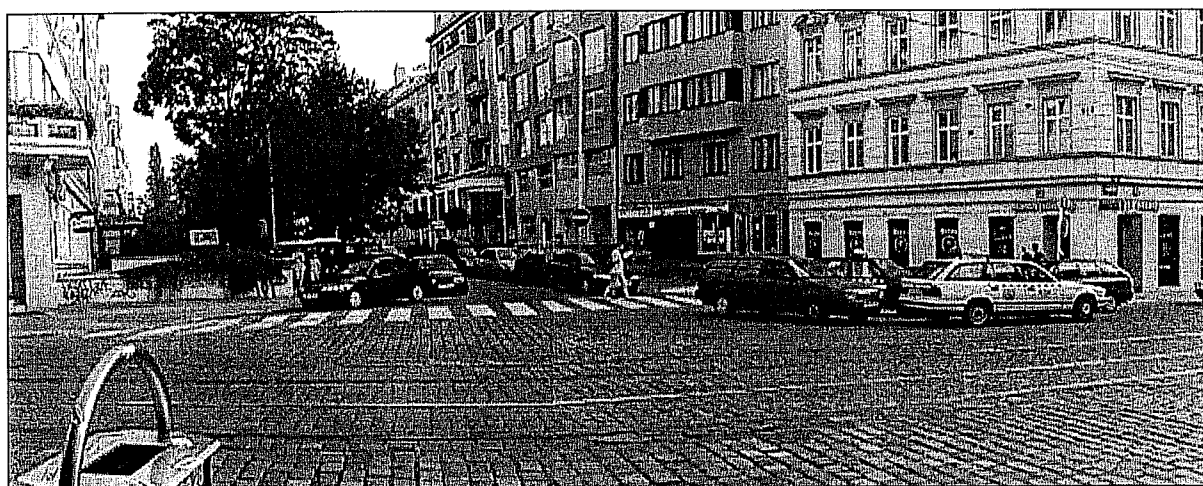
obr. 2

Jedná se o přechod pro chodce v místě průsečné křižovatky nacházející se na vedlejší ulici (Londýnská) viz. obr. 2. Londýnská ulice je ve směru od Rumunské jednosměrná na Jugoslávskou. Po obou stranách Londýnské jsou umístěny parkovací pruhy, které jsou velmi hojně využívány. Přechod pro chodce se nachází při samotném ústí Londýnské do Jugoslávské a jeho délka je cca 13m.

Subjektivní závady: žáci ZŠ označily jako hlavní dvě závady a to špatnou viditelnost chodců na přechodu a vozidla parkující v bezprostřední blízkosti přechodu a omezující tak rozhled/ viditelnost chodců.

Objektivní závady: stížnosti žáků lze označit jako důvodné, neboť vozidla skutečně parkují v těsné blízkosti přechodu a omezují tak rozhled a zároveň viditelnost chodců. Navíc (jak je zřejmé z obrázku 2) některá vozidla porušují pravidla silničního provozu tím, že parkují ještě za přechodem – v křižovatce. Zvláště ve směru k zastávce I. P. Pavlova to pro chodce znamená, že musí přejít bezmála polovinu celé délky přechodu aniž by si mohli ověřit, zda vozidlo z Londýnské přijíždí či nikoliv. Z pohledu do statistik dopravního inženýrátu Policie ČR se nepodařilo zjistit, zda došlo v minulém roce k osobní dopravní nehodě na tomto přechodu, nicméně si lze představit reálnou situaci, kdy chodec komunikaci přechází (a nemá možnost si ověřit, že vozidlo přijíždí) a zároveň se po Londýnské blíží vozidlo (jedoucí nízkou rychlostí) a potom je již pouze na rychlosti reakce chodce či řidiče, zda dokáže zabránit konfliktní situaci.

Doporučení. Nabízí se několik možností, jak situaci řešit. Na tomto místě uvádím 3 možné návrhy. První možností, představující nejmenší náklady je ponechat přechod tak je dnes, ale zrušit jedno parkovací stání na každé straně Londýnské. Na jejich místo umístit betonové bloky, které budou mít funkci vysunutí nástupních hran k přechodu, čímž se zkrátí délka přechodu a zlepší celkový rozhled. Parkování v křižovatce se ale tímto nezamezí – nicméně toto nemá přímý vliv na bezpečnost chodců,

neboť probíhá až za přechodem (a Londýnská ulice je jednosměrná). Druhou možností je zkrácení délky přechodu tak, že se fyzicky vysunou nástupní hrany chodníků a změní/ zmenší se poloměry fyzických obrub chodníků a opět se zruší jedno stání před přechodem pro zlepšení viditelnosti. Tím, že dojde ke změně poloměru fyzických obrub, lze očekávat, že dojde k omezení parkování v křižovatce, neboť vozidla by jinak musela parkovat na chodníku.

Třetí možností je opět zrušit jedno parkovací stání před přechodem a zvýšení celého přechodu do úrovně přilehlých chodníků – zřízení zvýšené plochy. Opatření by kromě zlepšení viditelnosti/rozhledu chodců a zamezení parkování v křižovatce přineslo navíc i efekt zpomalení vozidel přijíždějících po Londýnské (přechod by měl zároveň funkci zpomalovacího prahu).

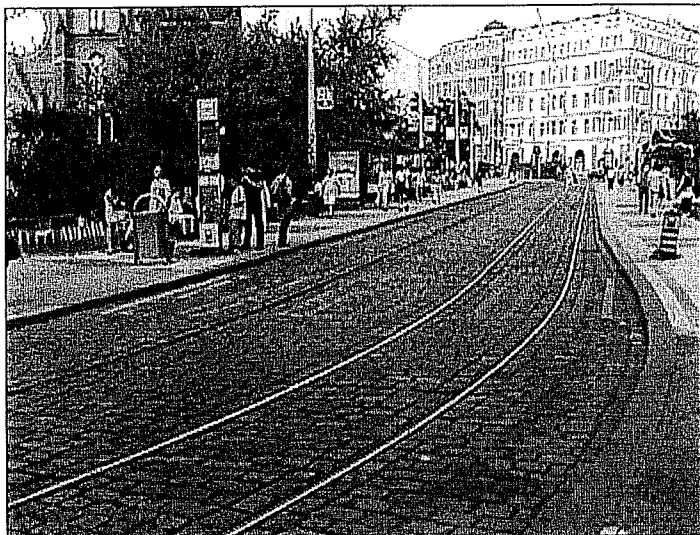
obr. 5

Několik žáků označilo jako další kritické místo náměstí Míru, které je v současnosti v rekonstrukci. Konkrétně se jedná o prostor mezi zastávkami tramvajů. Náměstí Míru vytváří významný přestupní uzel z metra na tramvaj, který v současnosti po povodních z důvodu ukončení metra va stanici Náměstí Míru ještě vzrostl. V zastávce zastavuje celkem 7 tramvajových linek.

Subjektivní závady: *dle žáků základní školy zde chybí přechod pro chodce mezi zastávkami.*

Objektivní závady: regulérní přechod pro chodce mezi zastávkami sice vyznačen není, nicméně žlutě zde byl v letních měsících vyznačen dočasný přechod pro chodce (viz. obr. 5). Ze situace návrhu rekonstrukce náměstí, vystavené na radnici MČ Praha 2, nevyplývá, zda je v místě mezi zastávkami plánován přechod. Osobní dopravní nehoda na tomto místě v roce 2001 zaznamenána nebyla. Co lze označit za problém, je skutečnost, že vzhledem k vysokému počtu spojů dochází k situacím, kdy např. ve směru od I.P.Pavlova musí tramvaj vyčkávat, až se uvolní místo v zastávce, neboť ta je již obsazena dalšími spoji. V tomto případě se chodci při pokusu o přechod tramvajové trati musí mezi tramvajemi proplétat a mohou tak vznikat nepřehledné situace.

Doporučení. Chodec nemá na přechodu pro chodce absolutní přednost – zvláště to platí ve vztahu k tramvajím. Navíc je třeba zdůraznit, že samotné vyznačení přechodu pro chodce přes tramvajovou trať neznamená, že se bezpečnost chodců zvýší. Chodci musí být opatrní a musí dbát základních pravidel silničního provozu. Ke zlepšení podmínek pro přecházení chodců by přispělo vyznačení prostoru, kde vlaky nesmějí stát. Znamenalo by to označit takový prostor např. přechodem pro chodce nebo jiným vodorovným dopr. značením ve směru před zastávkami (ve směru od I.P.Pavlova), kde tramvaj nesmí zastavit a musí vyčkávat před ním. Uvolnilo by se tak místo pro přechod chodců a situace by se zlepšila. Uvedené řešení by nekomplikovalo ani situaci tramvajím, neboť před tímto místem by zůstala ještě dostatečná délka pro vyčkávací tramvaje.

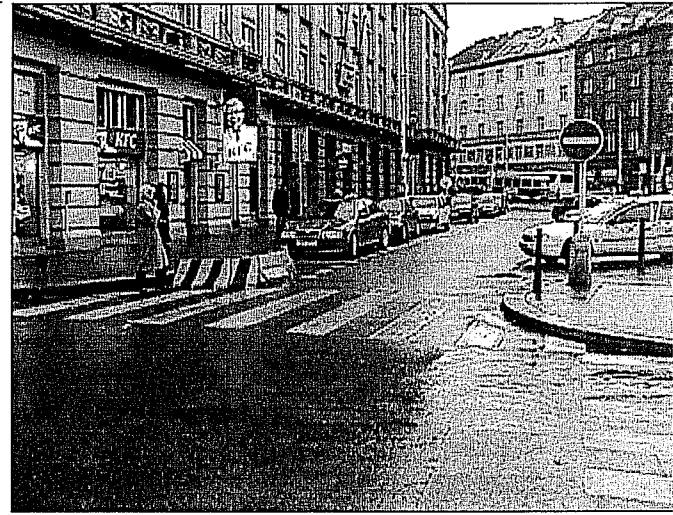
obr. 9 (vlevo) a obr. 10 (vpravo)

Poslední z míst, které žáci označily jako nebezpečné je přechod pro chodce na křižovatce ulic Korunní a Blanické. Křižovatka je průsečná a neřízená s tramvajovou tratí, která je křižovatkou vedena ve směru z Blanické na Korunní. Problematické místo je přechod pro chodce přes Korunní ve směru od náměstí Míru viz. obr. 9. V tomto místě je Korunní ulice jednosměrná s parkovacím pruhem po pravé straně a s šikmými stánkami na levé straně ulice. Ulice Korunní je hlavní.

Subjektivní závady: *dle žáků základní školy na přechodu chybí světelná signalizace.*

Objektivní závady: ačkoliv šířka komunikace je cca 8m, tak vlastní přechod je veden pouze přes jeden jízdní pruh. Ve zbylé šířce jsou chodci chráněni dopravním stínem, přes který vozidla nesmí přejíždět.

Tato ochrana je ovšem spíše hypotetická, neboť závisí pouze na respektu řidičů vůči dopravnímu stínu. Navíc vozidla ve směru od náměstí Míru se často pohybují ve vyšších rychlostech – s vědomím, že jsou v jednosměrné ulici a navíc na hlavní a tudíž kromě vozidel jedoucích ve stejném směru je nikdo jiný neovlivňuje. V roce 2001 zde byla zaznamenána jedna osobní dopravní nehoda – popis viz. tabulka č. 5.

Doporučení. Popisovaný přechod pro chodce je skutečně nebezpečným místem, což potvrzuje i osobní dopravní nehoda s těžkým zraněním. Světlená signalizace v tomto případě není řešením, neboť sama o sobě chodce na přechodu neochrání. I když přechází pouze přes šířku jednoho jízdního pruhu, tak ohrožen je ve skutečnosti na celé šířce komunikace – dopravní stín je v tomto místě nedostatečný. Opatření, které by situaci zlepšilo spočívá v umístění alespoň betonových bloků na místo dopravního stínu a fyzicky tak chodce ochránit – standardní opatření v Praze na jiných místech viz. např. přechod před prodejnou KFC na Vítězném náměstí na Praze 6 (viz. obr. 10).
