**PRAHA 10**

## **BEZPEČNÉ CESTY DO ŠKOLY ZŠ VERONSKÉ NÁMĚSTÍ**

**DOPRAVNĚ INŽENÝRSKÁ STUDIE**

**ŘÍJEN 2011**

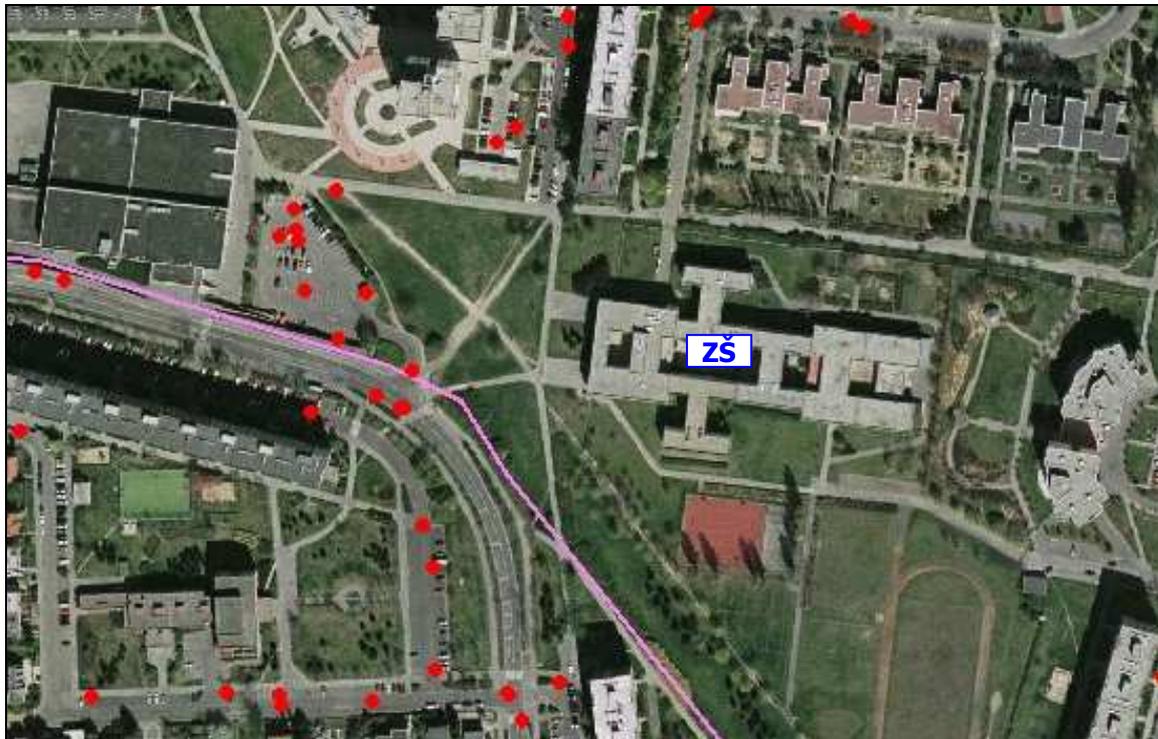
V bezprostřední blízkosti Základní školy se stalo od r. 2007 dvacet čtyři nehod, při kterých nebyla žádná osoba zraněna.

Od roku 2007 se evidence dopravních nehod uskutečňuje pomocí GPS. Díky nové evidenci je možné graficky zobrazit počet a umístění dopravní nehody na sledovaných komunikacích. Grafický výstup dopravních nehod v okolí ZŠ je zobrazen na obrázku 2.

Obrázek 2: Grafické zobrazení nehodovosti od 1.1.2007 do 10.6.2011 (zdroj: Policie ČR, <http://maps.idvm.cz>)

Závěr: Důležitým zjištěním je, že v okolí ZŠ Veronské náměstí k dopravním nehodám dochází a mnohdy jsou účastníci nehod i chodci.

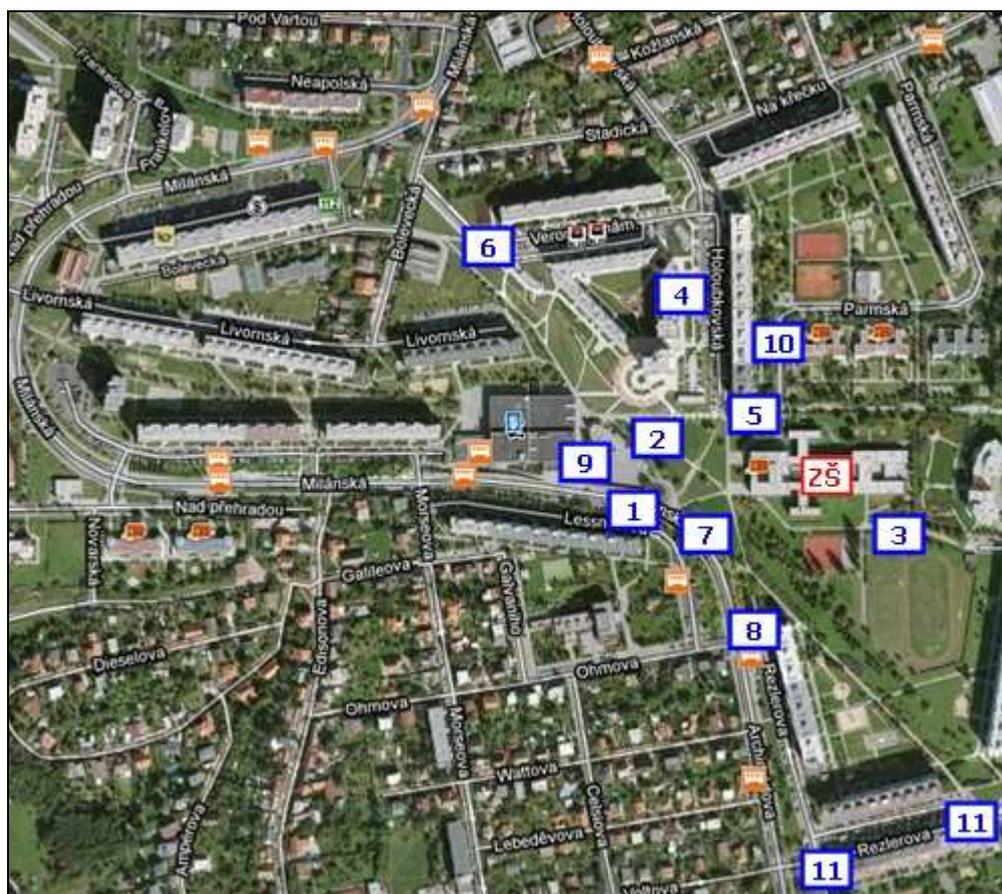
V rámci mapování nebezpečných míst byli osloveni žáci, rodiče a učitelé základní školy. Souhrn odpovědí byl zakreslen do přehledné mapy a sestaven žebříček nejnebezpečnějších míst. Celkem žáci označili **11 nejnebezpečnějších** míst (z jejich pohledu). Přehled označovaných míst je uveden v následující tabulce 1 a zobrazen na obrázku 3.

Obrazek 3: Přehled nejčastěji označovaných míst žáky a rodiči ZŠ Veronské náměstí.

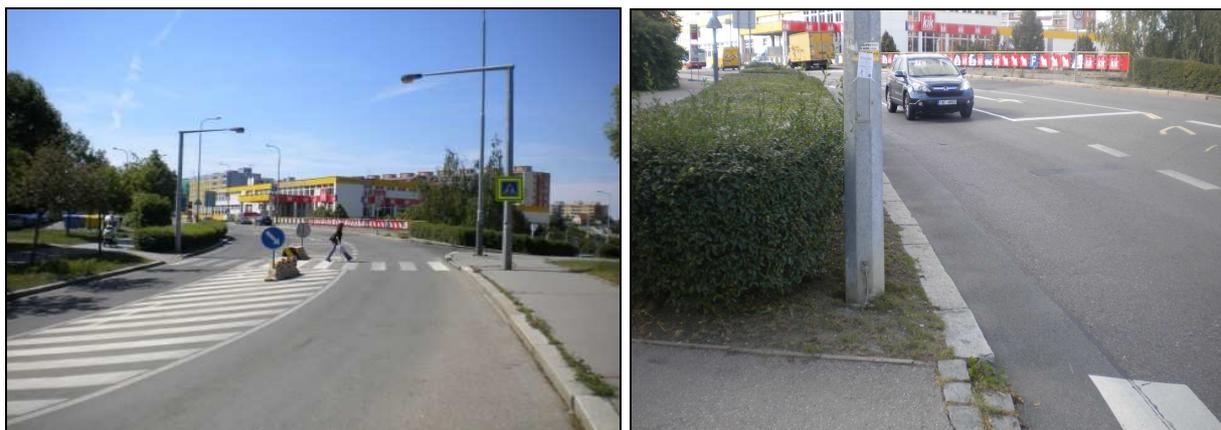
Obrázek 4: Pohled na přechod pro chodce na ul. Milánská

Navrhujeme variantní úpravy. V obou variantách upravit geometrii křižovatky a vodorovné dopravní značení. Dále navrhujeme nakolmit přechod pro chodce a doplnit ho středovým dělicím ostrůvkem šířky 2,0m. Na vedlejším rameni doplnit chodník. Aby byly zlepšeny rozhledové podmínky navrhujeme před křižovatkou úpravu zeleně. Navrhujeme doplnit měřič rychlosti (30km/h) a upravit chodník a místa pro přecházení do Lessnerovy ulice.

Ve variantě I. je doplněna Rocbinda před přechodem pro chodce (pro zvýšení smykového tření). Ve variantě II. navrhujeme přechod stavebně upravit jako široký příčný práh s nájezdovou hranou v poměru 1:15 (na 30km/h). K tomu je v obou variantách doplněno příslušné svislé (SDZ) i vodorovné (VDZ) dopravní značení.

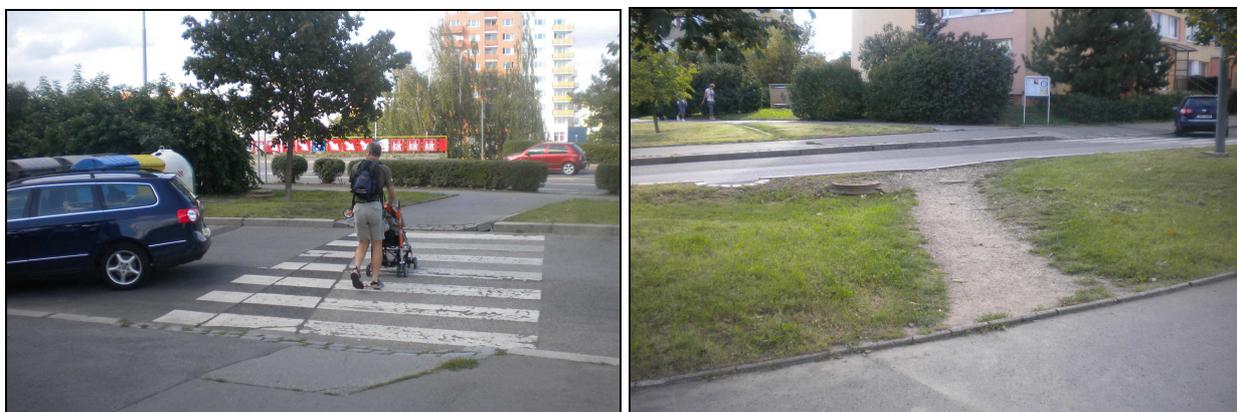
Obrázek 4: Pohled na přechod pro chodce na ul. Milánská od ulice Lessnerova

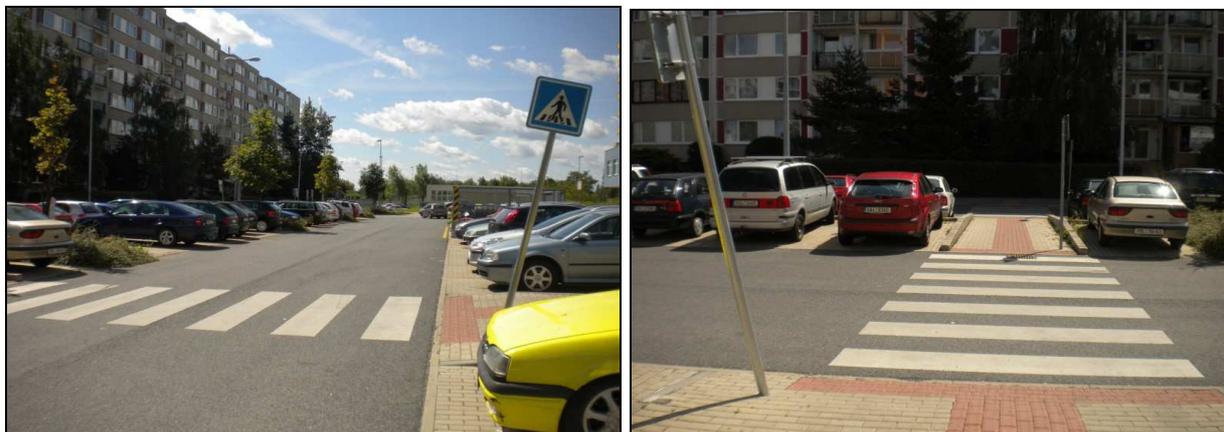
Obrázek 5: Pohled na přechod pro chodce v ulici Holoubkovská

Před přechodem pro chodce na ulici Holoubkovská budou umístěny Citybloky pro zamezení kolmého anebo podélného parkování před přechodem. Ve směru ke škole je ulice obousměrná, ubudou 2 kolmá parkovací místa, ve směru od školy bude doplněna vysazená chodníková plocha a přechod zkrácen. Doplňují se sloupky pro zamezení přejezdu vozidel přes přechod a chodník k domu.

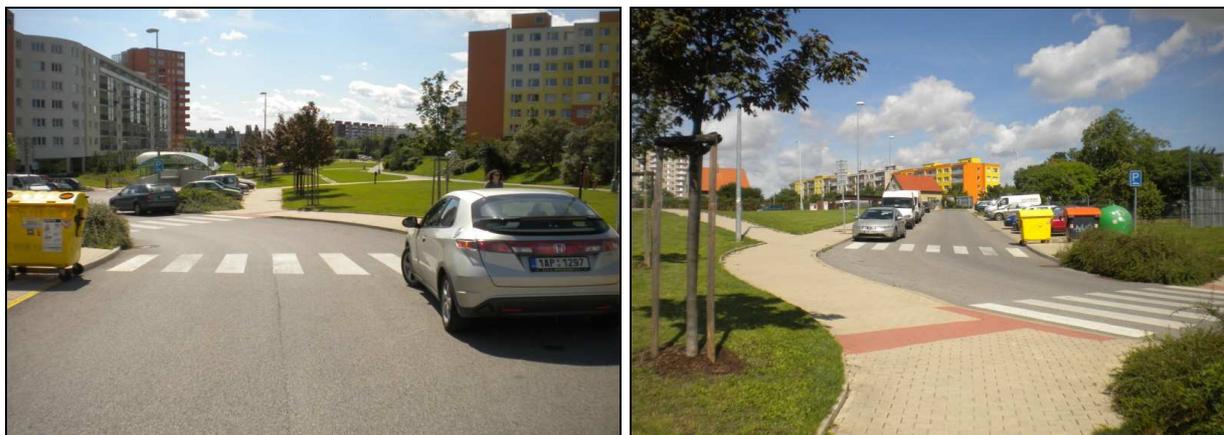
Úpravy jsou zaměřeny na zajištění rozhledů pro chodce i řidiče v blízkosti dvou blízkých přechodů pro chodce. Úpravy jsou navrženy ve třech variantách. Kromě úpravy plochy pro nádoby na odpad (ve všech variantách), které brání rozhledu navrhujeme ještě variantní úpravy.

Obrázek 6: Pohled na přechody pro chodce na Veronském náměstí

Ve variantě I. (viz **Přílohu 4.1**) navrhujeme sloučení dvou přechodů pro chodce do jednoho s integrovaným širokým příčným prahem.

Ve variantě II. (viz **Přílohu 4.2**) navrhujeme vybudování zvýšené plochy komunikace v prostoru stávajících přechodů. Tím by bylo zajištěno snížení rychlosti projíždějících vozidel a patrně i zamezeno jejich odstavování v oblouku.

V **Příloze 4.3** ve variantě III je nejjednodušší úprava spočívající v ponechání stávajících přechodů pro chodce a umístění Citybloků před přechody o rozměrech 5m x 1m pro zamezení parkování vozidel.

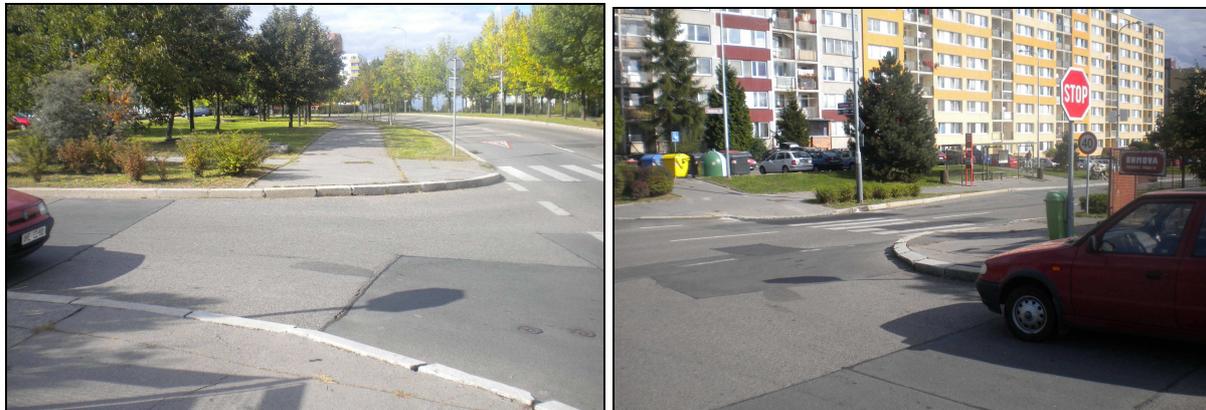
Obrázek 7: Pohled do na křižovatku Archimédova x Ohmova (stav)

Na křižovatce navrhujeme doplnění bezbariérových míst pro přecházení – přes ramena vedlejších ulic a úpravu geometrie křižovatky spočívající ve zúžení vjezdu (zkrácení míst pro přecházení) a zamezení nelegálního odstavování vozidel v oblouku křižovatky. Zároveň navrhujeme úpravu vzrostlé zeleně k zajištění lepších rozhledových poměrů - viz **Přílohu 5**.

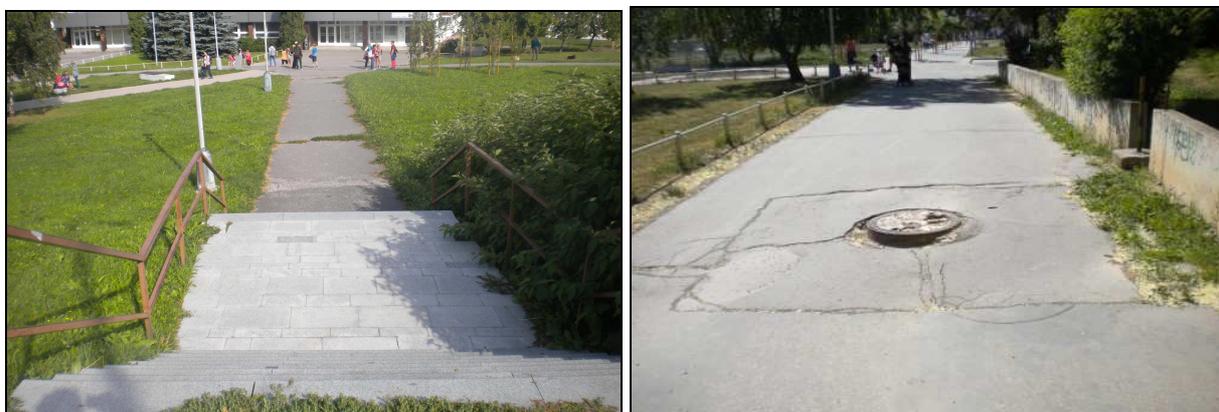
Obrázek 8: Pohled na schody od Milánské ulice a závady povrchu na chodníku v ul. Parmská

- schody v ulici Milánská ve směru ke škole musí být náležitě udržovány - zejména v zimním období,
- na školním pozemku doporučujeme osvětlení cesty podél jižní hrany školy,
- v ulici Parmská doporučujeme opravu povrchu chodníků,
- navrhujeme sestřihání keřů na výšku max. 0,5 m v oblouku ulic Archimédova a Milánská, nebo jejich nahrazení vhodnějšími (nižšími) druhy,
- doporučujeme doplnění míst pro přecházení na křižovatce Rezlerova x Archimédova x Janovská (podobně jako na křižovatce Archimédova x Ohmova).

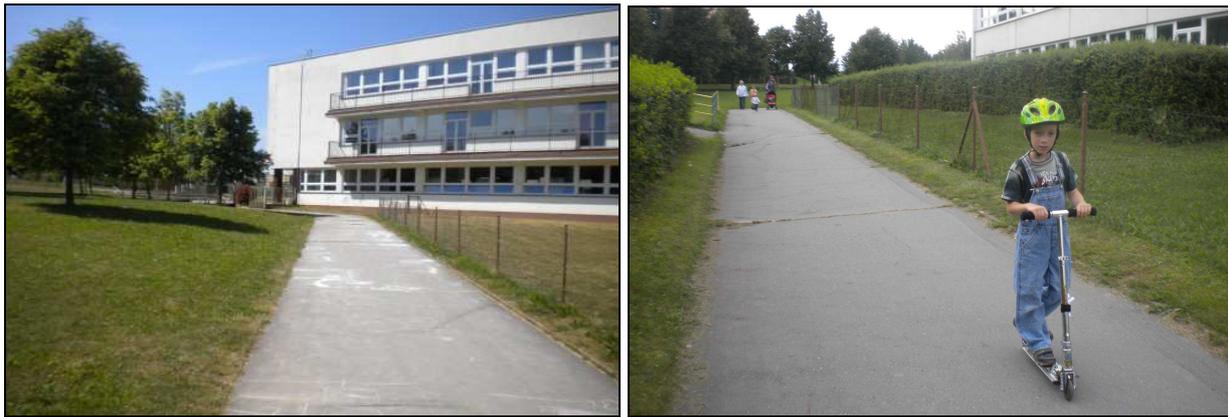
Obrázek 9: Pohled na neosvětlenou cestu na školním pozemku

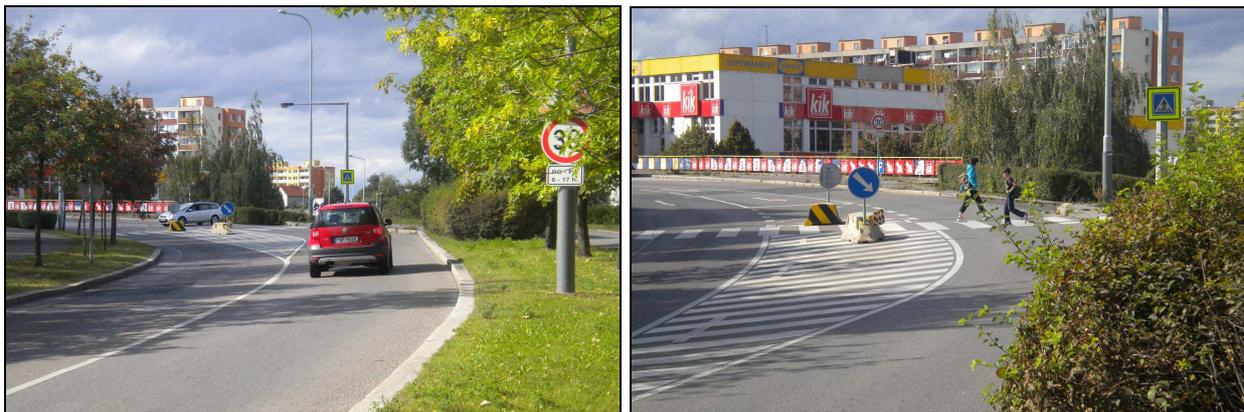
Obrázek 10: Pohled na neupravenou zeleň a vzrostlé keře v ulici Milánská pře přechodem pro chodce

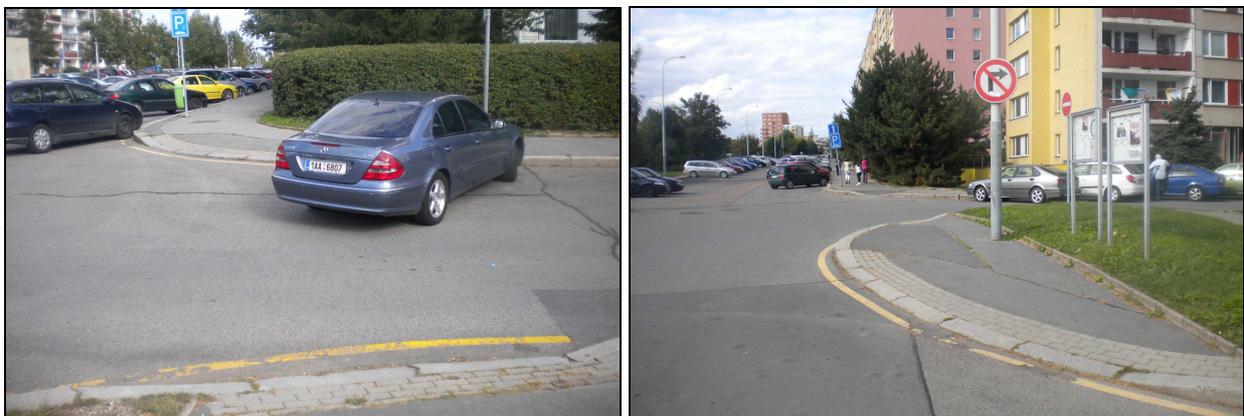
Obrázek 11: Pohled na bezbariérové úpravy (místa pro přecházení) v křiž. Rezlerova x Archimedova

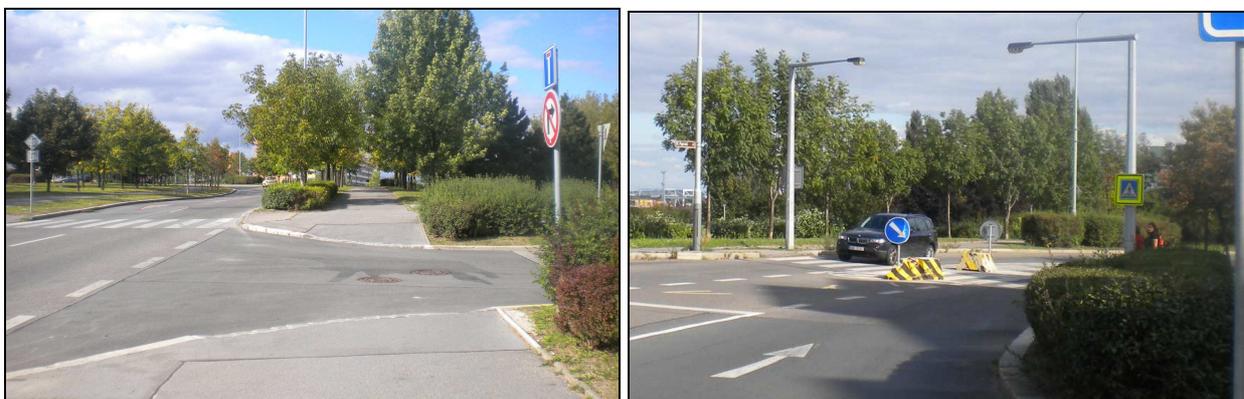
Obrázek 12: Snížené obruby v křiž. Archimedova x Ohmova a „neviditelní“ chodci za keřem na přechodu v Milánské

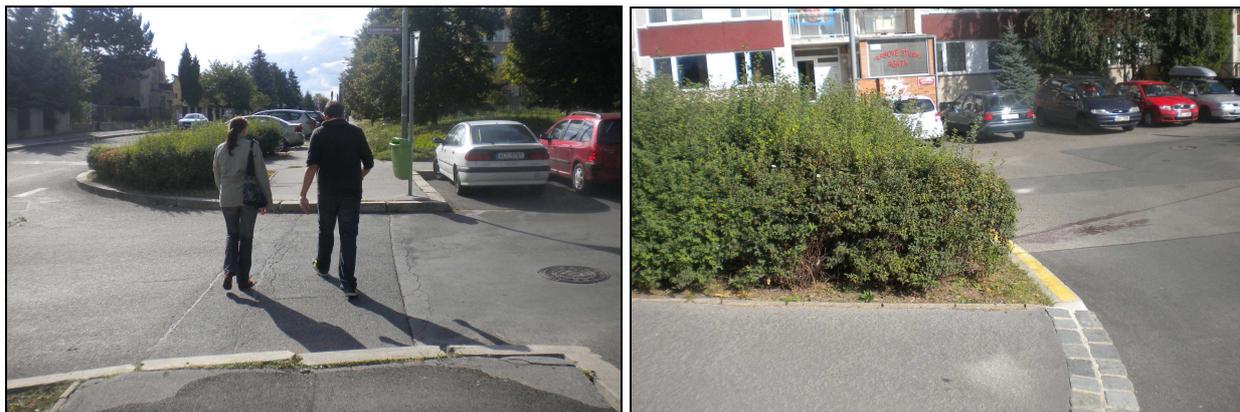
Obrázek 13: Chybějící místo pro přecházení v Ohmově ul. přes Lessnerovu a keř bránící rozhledu (Archimedova)

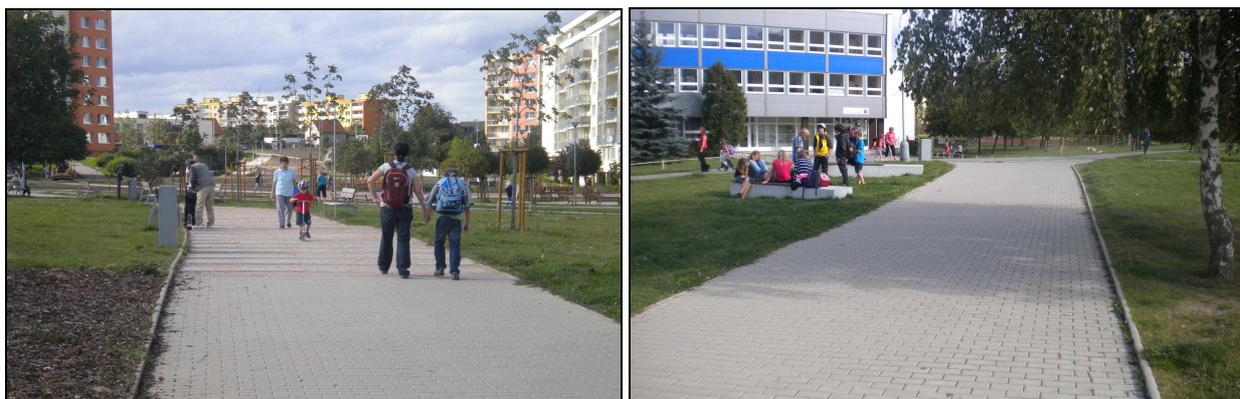
Obrázek 14: Pohled na chodníky před budovou ZŠ (směr Veronské náměstí)

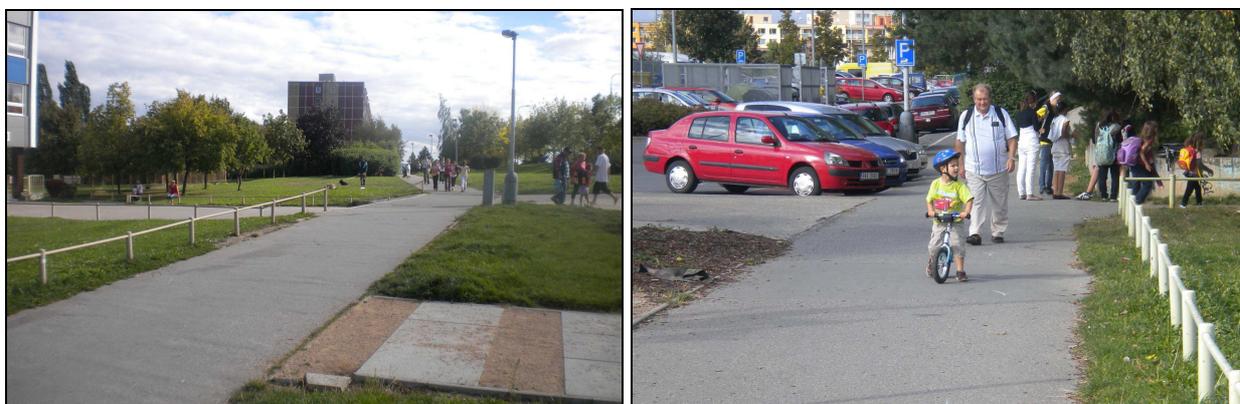
Obrázek 15: Pohled na chodníky před budovou ZŠ (směr Holoubkovská)

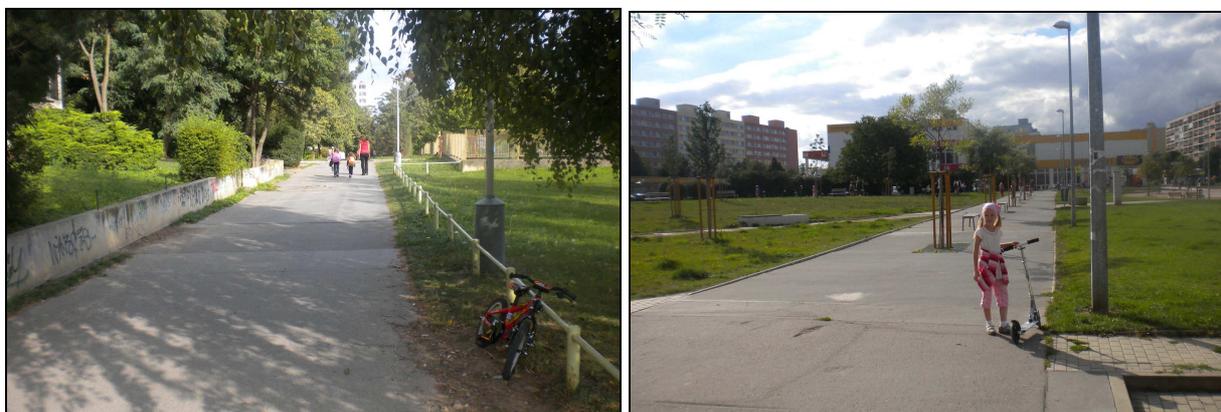
Obrázek 16: Pohled na chodníky před budovou ZŠ (směr Parnská a OZ Albert)

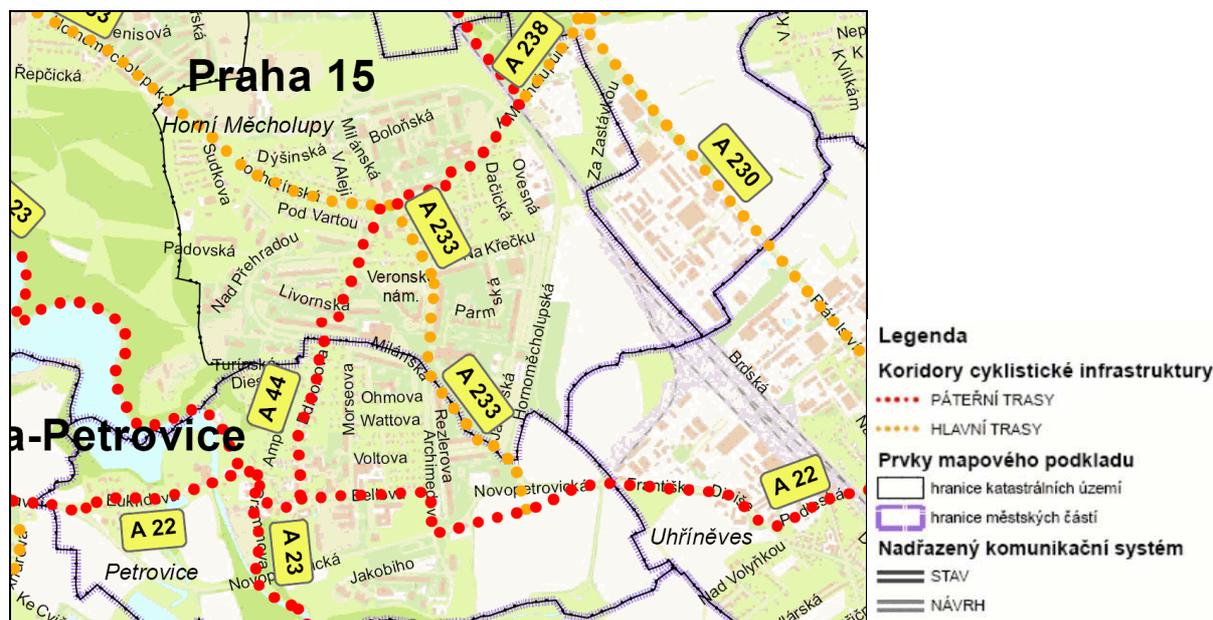
Návrh tras (jak je uvedeno v **Příloze 7**) byl koordinován s návrhem páteřních a hlavních cyklistických tras a koridorů cyklistické infrastruktury v novém Územním plánu hlavního města Prahy (URM hl.m.Prahy, 06/201) – viz výřez na obrázku 18. Jedna z hlavních tras je v návrhu vedena v prostoru před školou z Veronského náměstí do Milánské a dále na jih.

Obrázek 18: Výřez z mapy s návrhem páteřních a hlavních cyklistických tras a koridorů cyklistické infrastruktury v novém ÚP

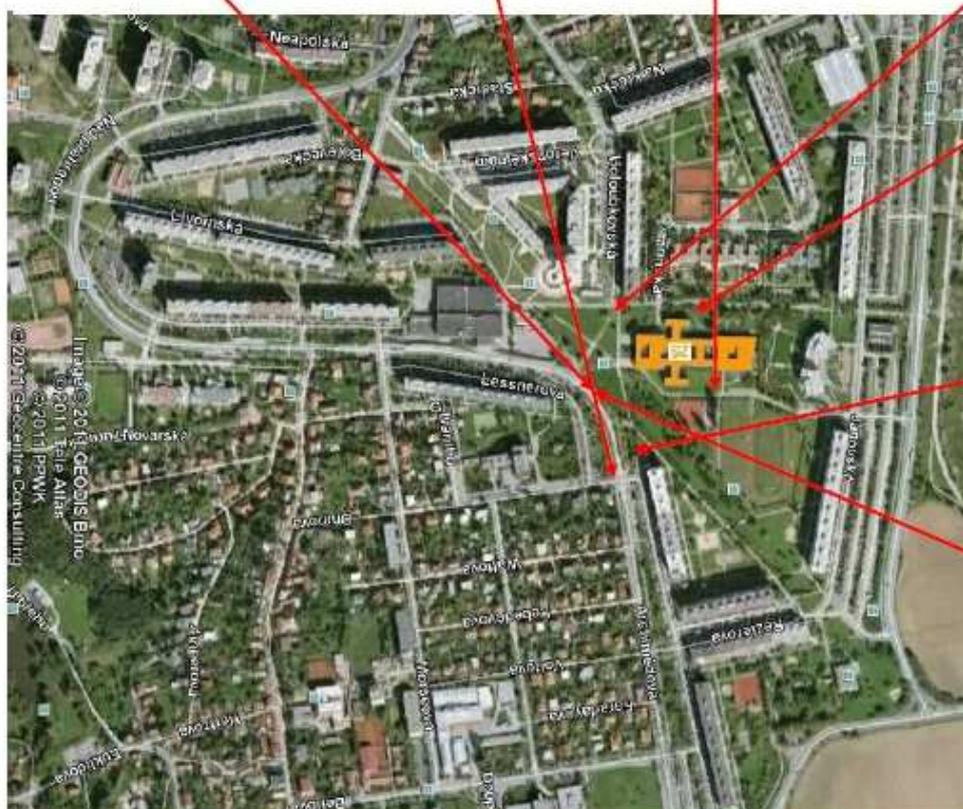
**RIZIKOVÉ LOKALITY Z HLEDISKA BEZPEČNOSTI DOPRAVY – MAPA**

Přechod pro chodce vyznačen je, hlídají zde také policisté MP (pouze ráno).

V odpoledních hodinách Jezdí auta velmi rychle, dle průzkumů dětí projede ulicí za půl hodiny 276 aut .

Chybí přechody pro chodce, auta parkují na nevyznačených přechodech.

Cesta na školním pozemku, která vede z tělocvičen je neosvětlená a v těchto místech je naprostá tma.

Blízko přechodu parkují auta a přechod není Přehledný.

Nerovnost chodníku

Vysoké šerfíkové keře, velmi nepřehledný úsek.

Schody od Milánské a Lessnerovy neudržované. V zimě hrozí zranění.

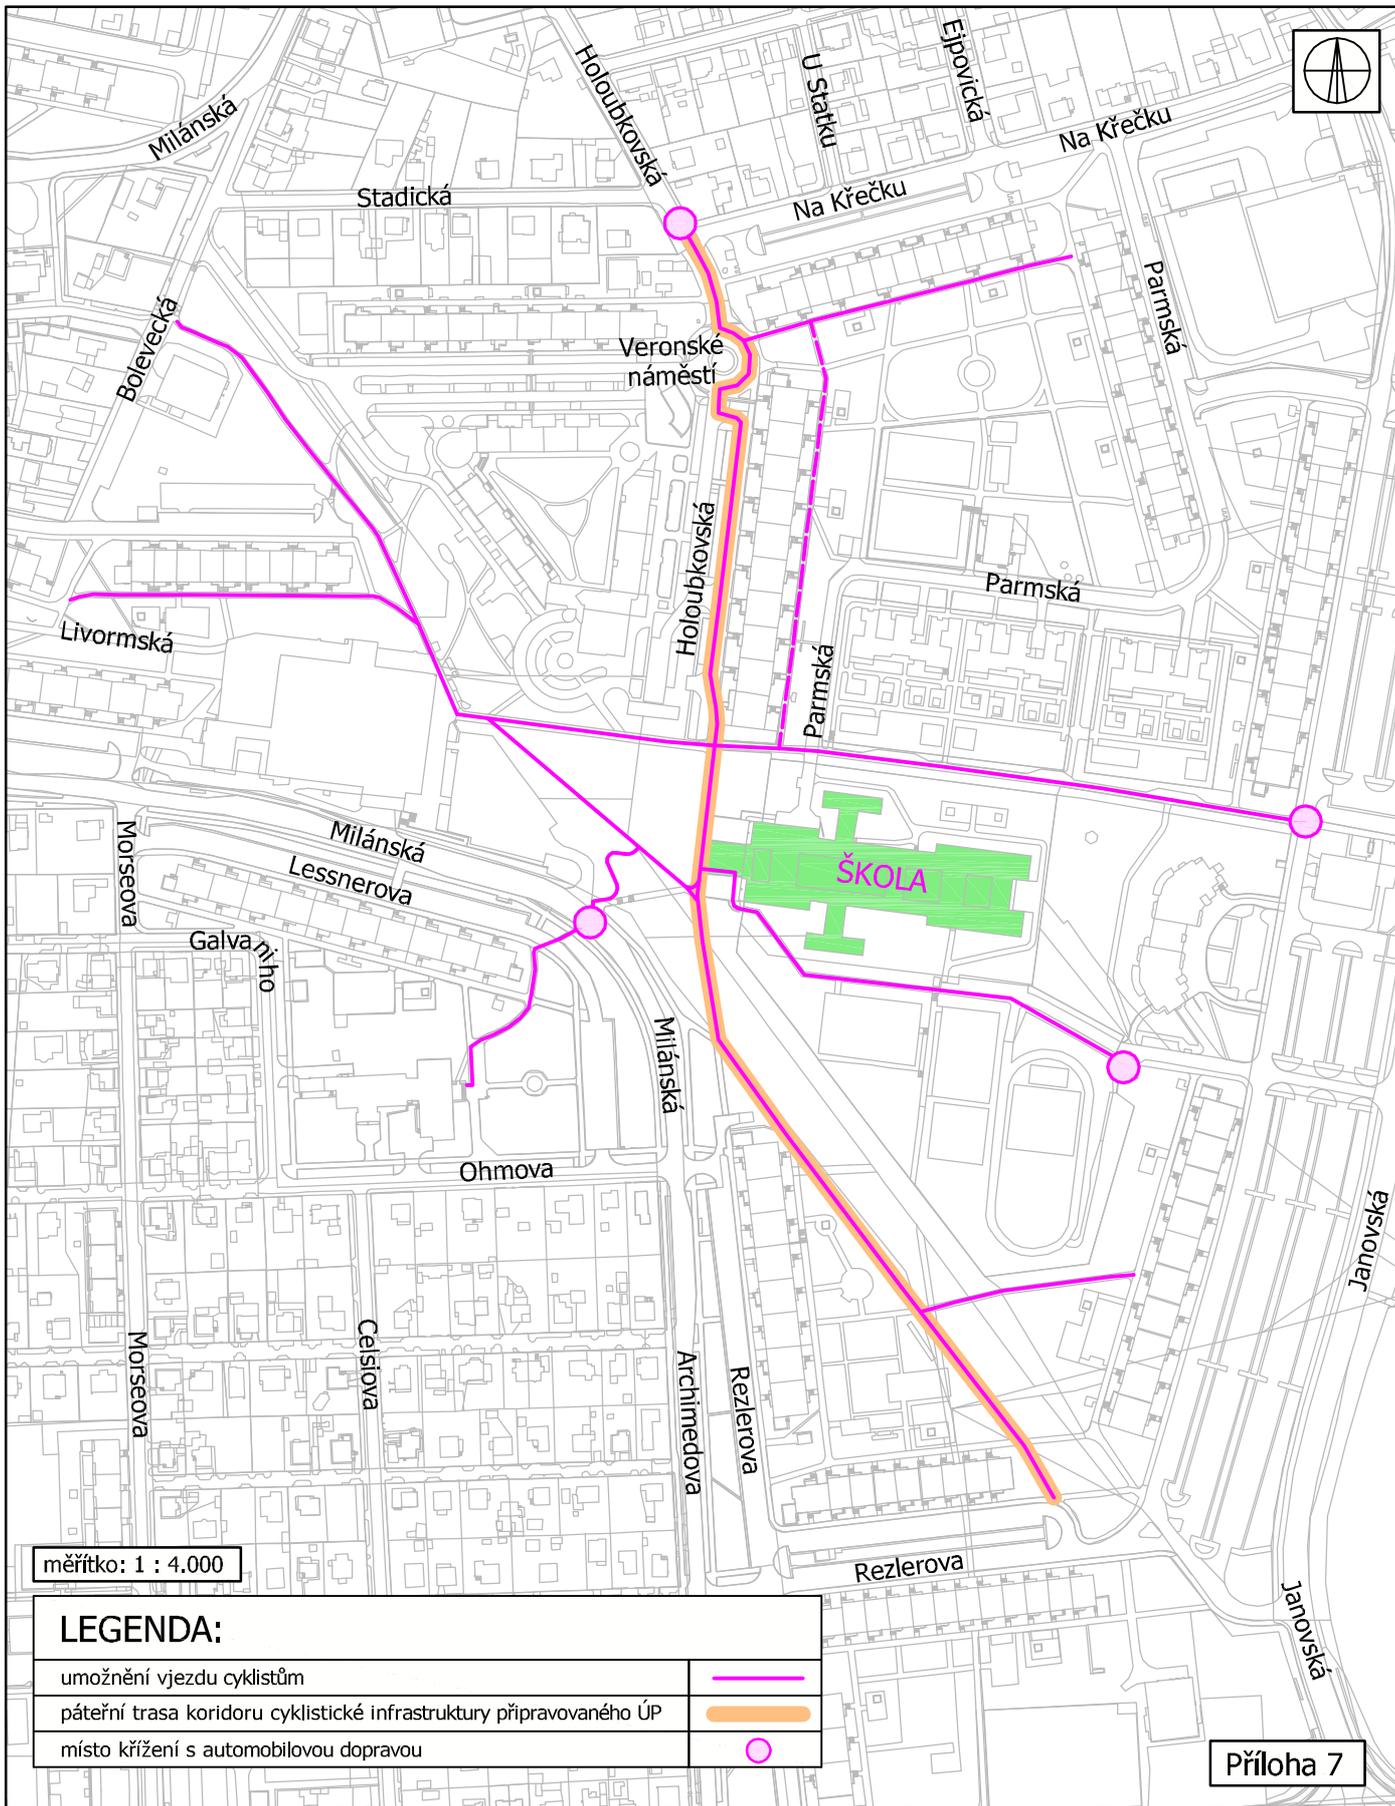
NÁVRH ÚPRAV - BEZPEČNĚJŠÍ PŘÍJEZD KE ŠKOLE PRO CYKLISTY

V okolí školy existuje hustá síť komunikací pro pěší. Navrhujeme upravit vybrané komunikace tak, aby umožňovaly přístup pro cyklisty. Úpravy by spočívaly zejména v doplnění dopravního značení tak, aby se z vybraných stávajících chodníků staly stezky pro chodce a cyklisty **se společným provozem**. Rozsah úprav je v **Příloze 7**. V ojedinělých případech bude potřeba doplnit bezbariérové stavební úpravy.
