PROJEKT BEZPEPEČNÁ CESTA DO ŠKOLY

LOKALITA: PRAHA 7

BRATRSKÁ ZÁKLADNÍ ŠKOLA V RAJSKÉ ULICI

Pro o.s. Pražské matky zpracoval:
Ing. Zbyněk Laube, dopravní inženýr
Bc. Martin Čáp

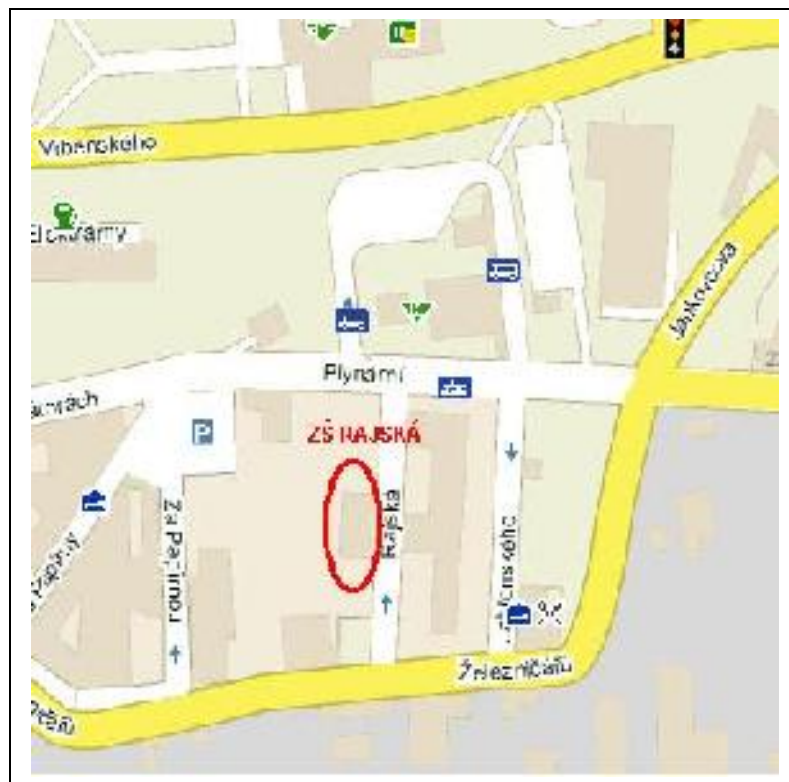
Obrázek 1: Situování Bratrské ZŠ v Rajské ulici

Bratrská základní škola se nachází v Rajské ulici v městské části Praha 7. Žáci této základní školy byli občanským sdružením Pražské matky osloveni, aby označili dopravní problémy se kterými se při cestě do školy setkávají.

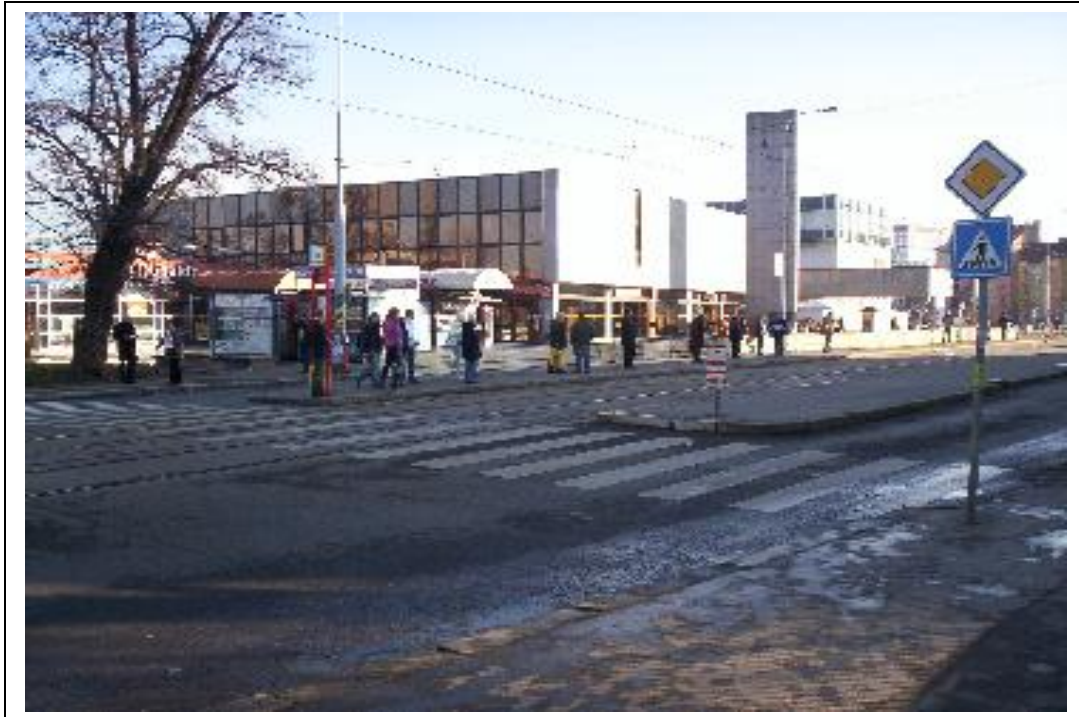
Obrázek 2: Přejchod přes ulici Plynární od stanice metra Nádraží Holešovice k bratrské škole

Subjektivní závady: Stížnosti žáků se soustředily zejména na dlouhou délku přechodu.

Objektivní závady: Tento přechod je opravdu dlouhý, jelikož jeho délka je zhruba 19 m. Chodci přecházející přes přechod musí dávat pozor jak na projíždějící auta, tak i na tramvaje, u kterých dle zákona nemají přednost na přechodu. Přecházení je komplikováno zejména parkujícími automobily od ulice Na Zátorách směrem k přechodu. Přes tyto zaparkovaná auta mají chodci, kteří využívají přechod směrem od ulice Rajske k budově stanice metra, jednak omezený rozhled a také jsou hůře vidět pro projíždějící řidiče.

Na tomto místě bylo uskutečněno měření rychlosti projíždějících vozidel. Měřením bylo zjištěno, že 85% vozidel jede před přechodem pro chodce rychlostí 39,5 km/h. Maximální naměřená rychlost byla 49 km/h, čímž lze tvrdit, že v tomto úseku během měření nikdo nepřekročil 50 ti kilometrovou hranici.

Doporučení: Z možných úprav, které se zde nabízejí, lze doporučit vybudování ochranného ostrůvku pro chodce v místě před tramvajovým ostrůvkem. Zrealizováním ochranného ostrůvku se alespoň z části zkrátí délka přechodu a taktéž budou chodci lépe ochráněni od přijíždějících vozidel ze směru od ulice Na Zátorách. Schématicky je návrh prezentován na plánu 3.

Dále lze doporučit zakázat stání vozidel svislou dopravní značkou B29 od ulice Na Zátorách směrem k přechodu pro chodce. Tímto opatřením získají chodci dostatečný rozhled na projíždějící vozidla. Navíc lze doporučit přechod osvětlit speciálním bílým světlem pro zvýraznění účinku zejména v brzkých ranních hodinách a v zimním období a svislou dopravní značku IP 6 Přejchod pro chodce podbarvit reflexní folií.

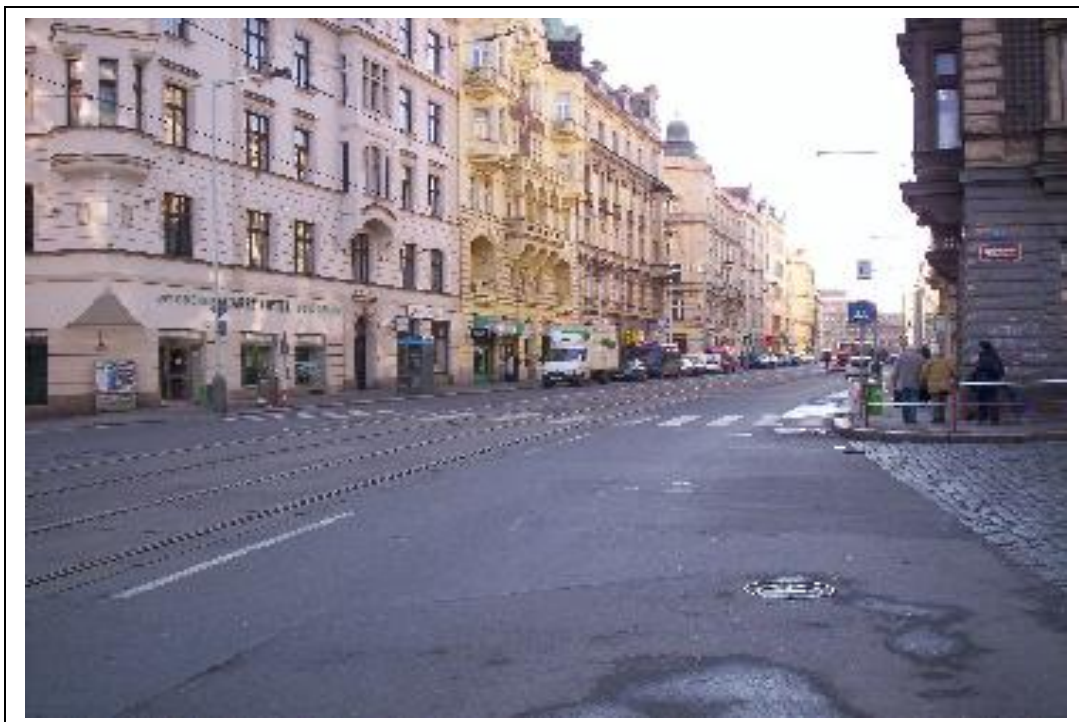
Obrázek 4: Přechod pro chodce na ulici Dukelských hrdinů

Popis místa: Přechod pro chodce se nachází na křižovatce Dukelských hrdinů s ulicí Heřmanova. Jedná se o světelně neřízený přechod přes ulici Dukelských hrdinů, který je dlouhý přibližně 14 m. Chodci využívající tento přechod musí překonat 2 jízdní pruhy a tramvajovou trať, která je vedena středem komunikace na nezvýšeném tramvajovém tělese. Přechod je označen vodorovným i svislým dopravním značením.

Subjektivní závady: Stížnosti žáků zde byly směřovány na nerespektování chodců na přechodu.

Objektivní závady: I když při prohlídce dané lokality nebylo zjištěno, že by projíždějící řidiči ignorovali přecházející chodce, bylo toto místo s ohledem na statistiku dopravní nehodovosti zahrnuto do skupiny středního rizika, jelikož v roce 2005 se na tomto úseku staly 2 dopravní nehody s chodcem, kde z hlediska zranění došlo k jednomu lehkému zranění.

Při prohlídce místa bylo zjištěno, že řidiči nerespektují značku zákaz stání a zákaz zastavení na straně komunikace ze směru od Strossmayerovyho náměstí. Značka zákaz stání i značka zákaz zastavení je doplněná dodatkovou tabulkou, umožňující stání vozidel zásobování. To znamená, že na tomto místě by kromě vozidel zásobování do přilehlých obchodů neměl

nikdo parkovat. I z obrázku 20 je vidět, že tento zákaz je porušován a řidiči podél komunikace parkují. Přes zaparkovaná vozidla jsou chodci, kteří chtějí po přechodu přejít, pro projíždějící řidiče hůře vidět nebo jsou spatřeny až na poslední chvíli.

Tato skutečnost může mít právě za následek nerespektování chodců na přechodu.

Doporučení: V první řadě doporučuji přísnější kontroly zaparkovaných vozidel ze strany Policie. Jako doplňkové řešení se zde nabízí umístění opticko – akustických brzd, které by řidiče na přechod pro chodce výrazně upozornily. Schéma umístění opticko – akustických brzd je uvedeno v příloze na plánu 5.

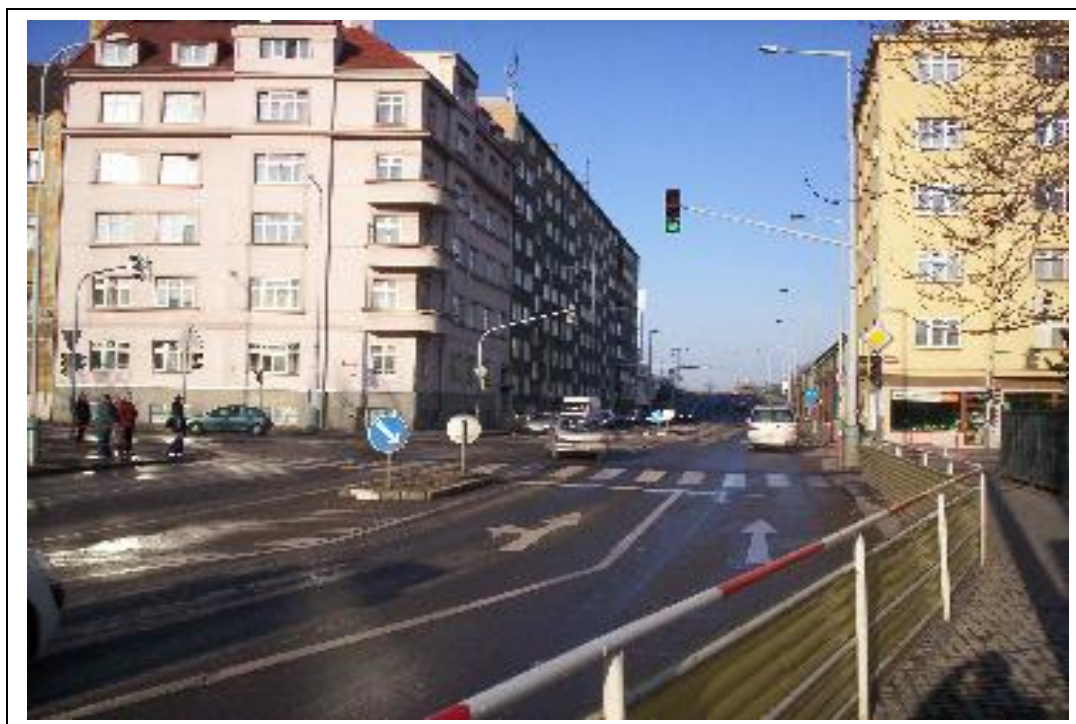
Obrázek 5: Světelně řízený přechod pro chodce na ulici U Uranie

Popis místa: Jedná se o světelně řízený přechod pro chodce na čtyřramenné křižovatce U Uranie x Vrbenského x Osadní. Přechod je dlouhý přibližně 16 m a je veden přes 4 jízdní pruhy.

Subjektivní závady: Stížností žáků byly směřovány na velmi krátkou fázi „ZELENÉHO PANÁČKA“ na přechodu.

Objektivní závady: Zmíněný přechod se nachází na čtyřramenné světelně řízené křižovatce. Křižovatka je řízena dvoufázově, kdy v první fázi mají volno chodci na ulici Osadní a zároveň řidiči na ulici Vrbenského a U Uranie. Ve druhé fázi mají volno chodci na ulicích Vrbenského a U Uranie a řidiči na ulici Osadní.

Chodci na ulici U Uranie mají zelenou fázi přibližně 5s. Jak už bylo řečeno, přechod je dlouhý zhruba 16 m. Uvažujeme-li průměrnou rychlost chodce 1,4 m/s znamená to, že chodec dojde při této rychlosti zhruba do poloviny přechodu. Mezičas mezi první a druhou fází je však cca 13 s, a proto má chodec dostatek času přecházení bezpečně dokončit. Lze tedy konstatovat, že na přecházející chodce negativně působí pouze krátký interval „Zeleného panáčka“, ale mezičas mezi následující fází je dostatečně dlouhý, a proto je zde přecházení bezpečné.

Toto místo bylo žáky označeno neobjektivně, jelikož se nejedná o dopravně problémové místo.

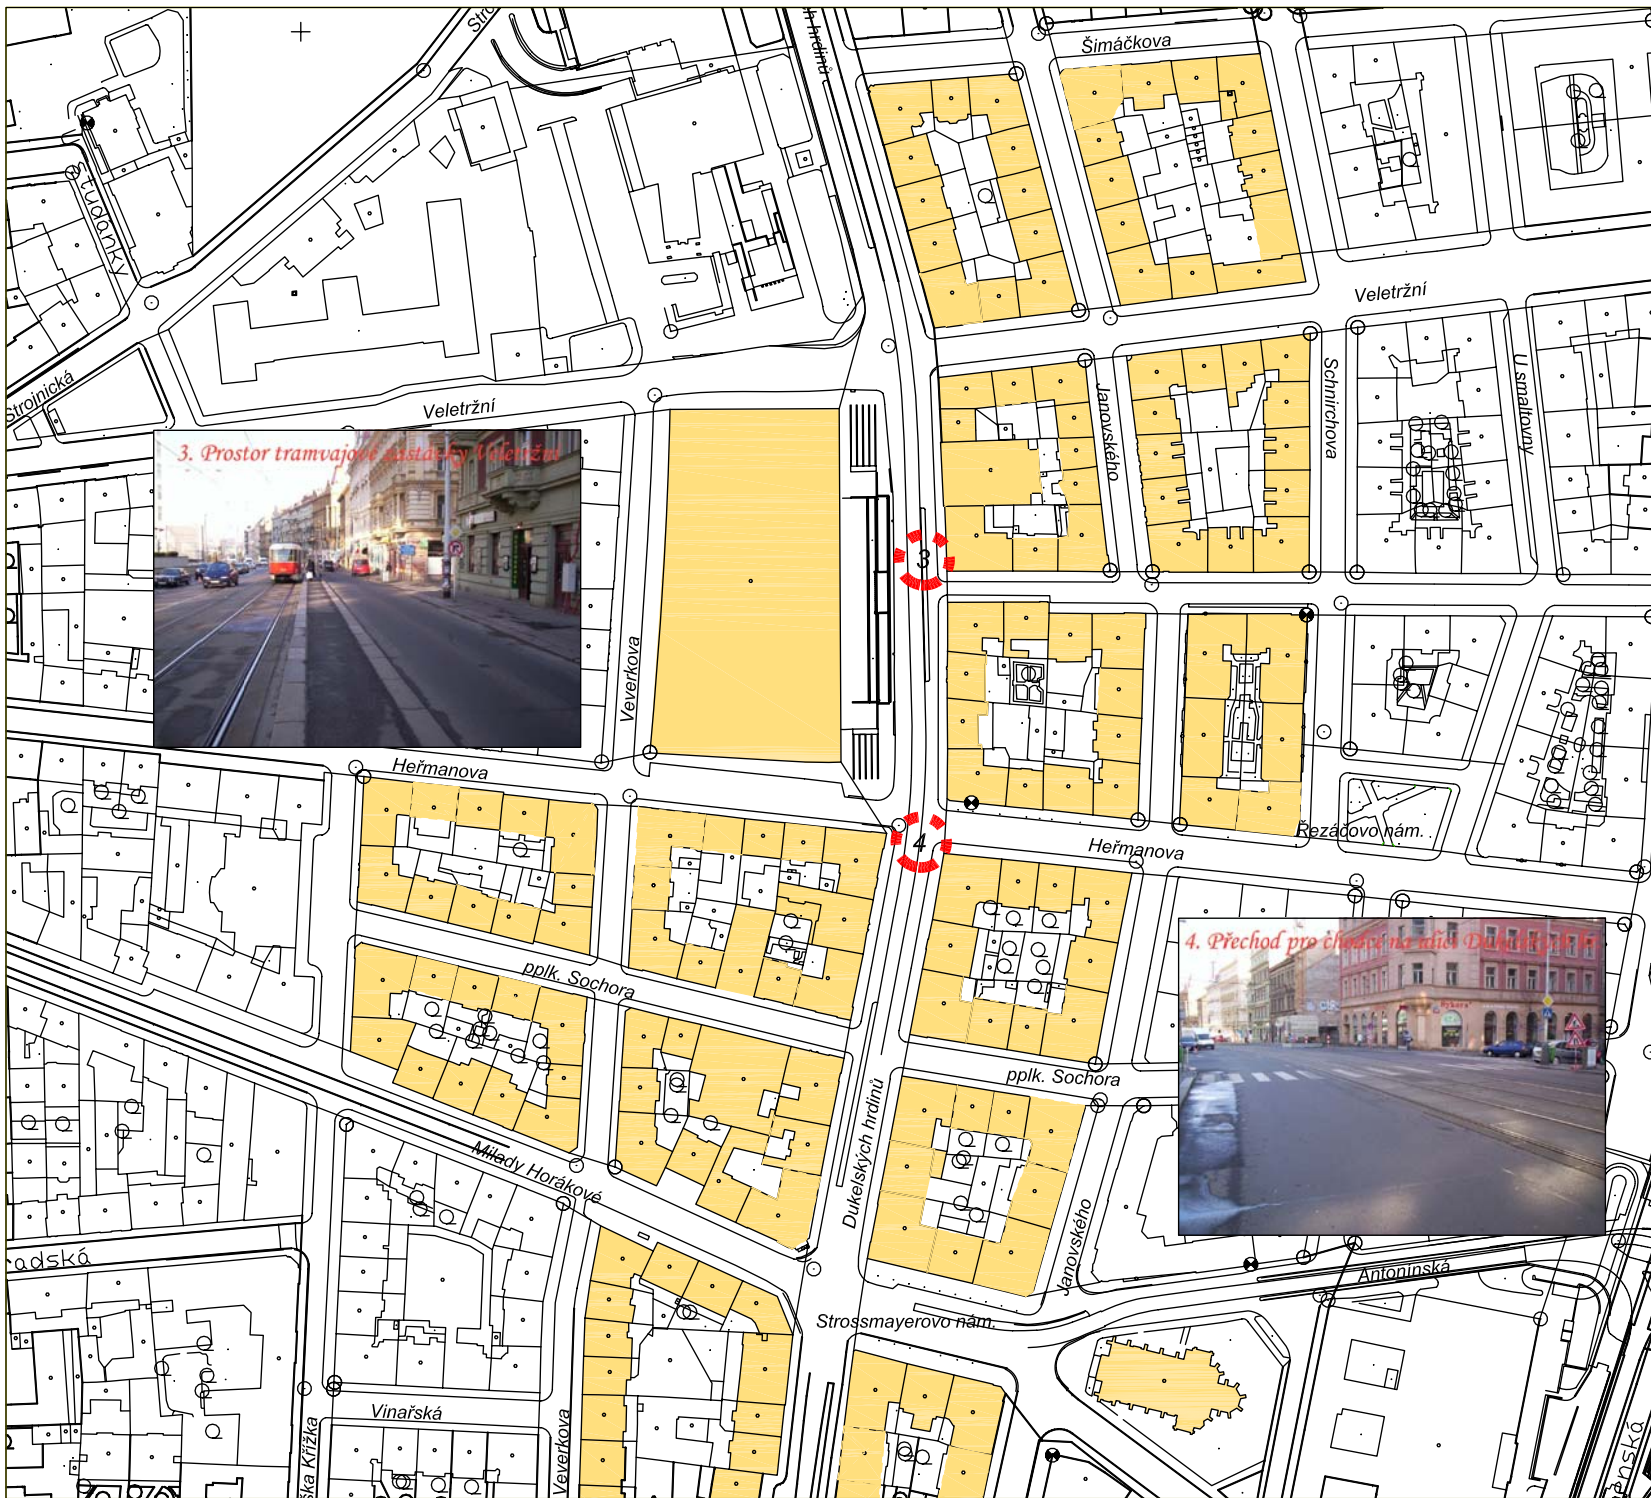
o.s. PRAŽSKÉ MATKY	
BEZPEČNÁ CESTA DO ŠKOLY	
Lokalita: BRATRSKÁ ZŠ V RAJSKÉ ULICI	
Měřítko: 1:2000	Výkres: KONFLIKTNÍ MÍSTA
Datum: 06/2007	Kontroloval: Ing. Zbyněk Laube
Kreslil: Bc. Martin Čáp	Výkres č.: PLÁN 2
Stupeň dokumentace: STUDIE

- LEGENDA:**
1. Dlouhý přechod pro chodce na ulici Plynární od stanice metra Nádraží Holešovice k základní škole
 2. Velmi krátký interval zelené fáze pro chodce na světelně řízeném přechodu v ulici U Uranie na Ortenově náměstí
 3. Ulice Dukelských hrdinů - U tramvajové zastávky Veletřní chybí přechod pro chodce.
 4. Ulice Dukelských hrdinů - Projíždějící auta nedávají přednost chodcům na přechodu.
