BEZPEČNÁ CESTA DO ŠKOLY

TABULKA 6 - ZÁVAŽNOST DOPRAVNÍCH PROBLÉMŮ V JEDNOTLIVÝCH LOKALITÁCH

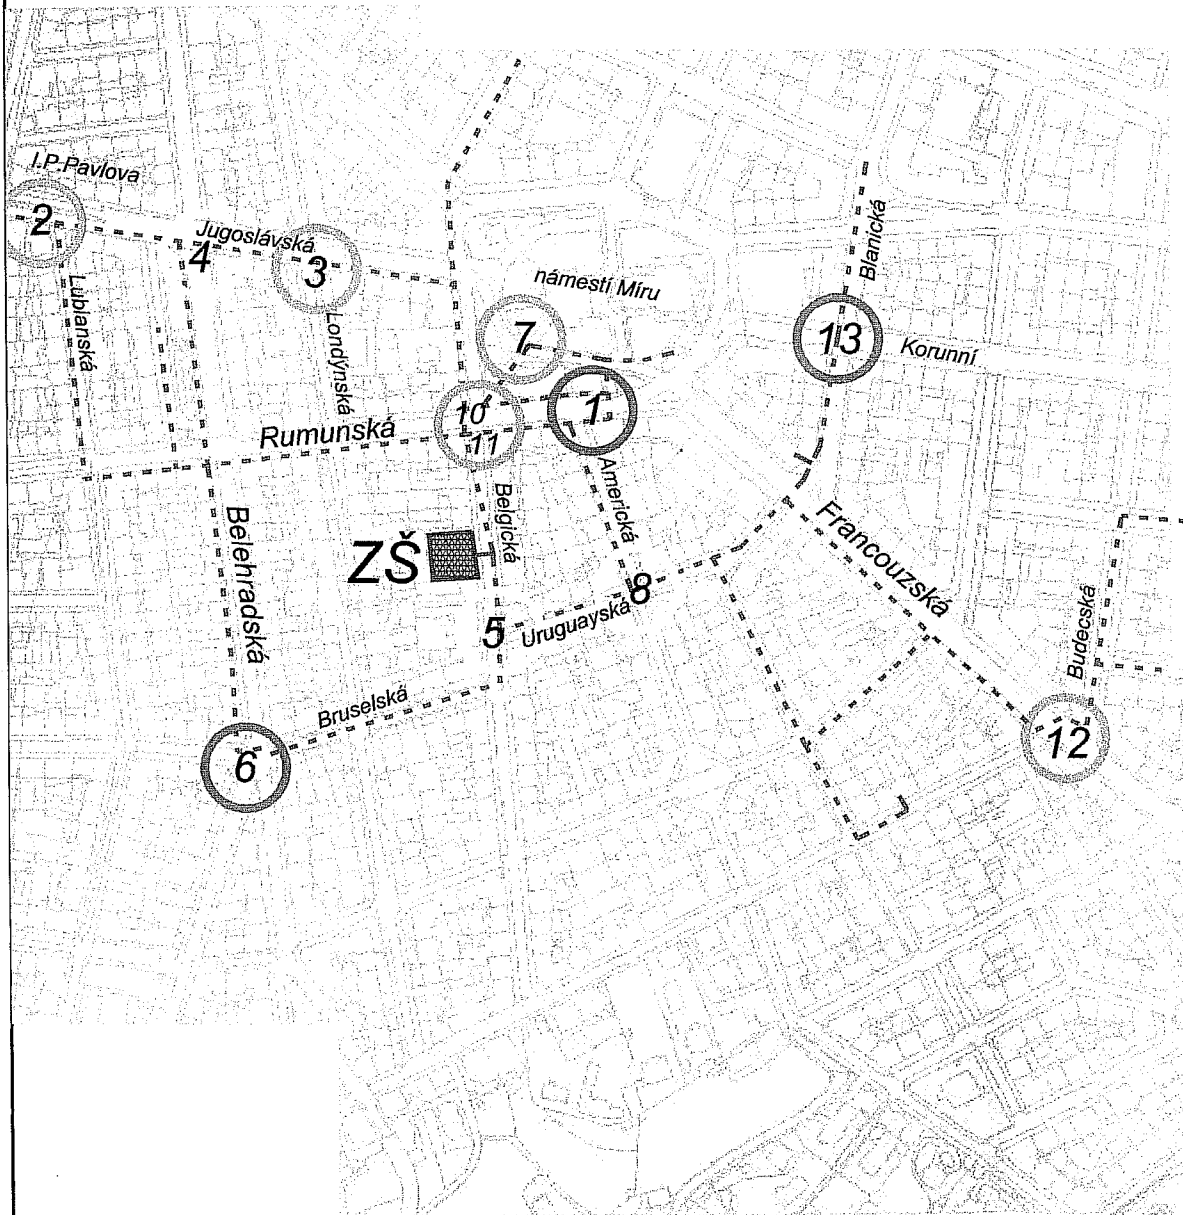
poř. číslo	lokality	počet os. DN v roce 2001	hlavní závada	návrh opatření	závažnost
1.	Přechod pro chodce přes Rumunskou v blízkosti ústí Americké ulice	3	nebezpečný přechod pro chodce přes 3 jízdni pruhy	prověřit možnost světelné signalizace/ v opačné případě zrušit přechod	vysoká

6.	křižovatka Bělehradská/ Belgická <i>Bruclská, křižovatka</i>	0	velmi nepřehledná křižovatka	přesunout přechod pro chodce na Bělehradské blíže k zastávce tramvají a prověřit možnost jeho řízení světelnou signalizací, rekonstrukci křižovatky prověřit zvláštní studii	vysoká

13.	<i>6. 2. 2001</i> křižovatka Korunní/ Blanická <i>2003 -</i>	1	nechráněný přechod pro chodce přes Korunní ulici	umístit na místo dopravních stínů betonové bloky ochraňující chodce během přecházení komunikace	vysoká

2.	zastávka I.P.Pavlova – především v okolí přestupu z tramvají na metro	6	nerespektování dopravních předpisů především ze strany chodců	jedná se o prostor, kde převažuje pěší provoz nad automobilovým - prověřit možnost vytvoření pěší zóny v okolí stanice I.P.Pavlova - zaslepení Lublaňské ulice ze směru od Legerovy ulice	střední

3.	křižovatka Londýnská/ Jugoslávská	0	špatný rozhled, volné parkování i v křižovatce	vysunutí nástupních hran chodníků, zrušení 1 parkovacího stání před přechodem popř. zvýšení plochy přechodu do úrovně okolních chodníků - přechod na zvýšené ploše	střední

7.	náměstí Míru	0	křížení oblíbených pěších tras a tramvajové trati - nepřehledné situace	vymežit ve směru od I.P.Pavlova plochu na které by nesměly tramvaje zastavovat (přechod pro chodce, žlutý obdélník), aby nedocházelo k propletání chodců mezi tramvajemi	střední

10. + 11.	křižovatka Rumunská/ Belgická	0	zvýšené rychlosti vozidel ve směru přes Rumunskou (od náměstí), předjíždění vozidel v křižovatce	vysunutí nástupních hran chodníků na Belgické (ve směru na náměstí Míru), popř. zjednosměrnění Belgické v tomto směru	střední

12.	křižovatka Francouzská/ Budečská	0	krátký interval signálu volno pro chodce, bariérový přechod přes Budečskou ulici	prověřit možnost přeřazení ústí Budečské ulice do Francouzské s bezbariérovým přechodem, zřízení pouze jednoho přechodu a to ve směru k zastávkám tramvají na Francouzské a zároveň prodloužení signálu volno pro chodce	střední

4.	křižovatka Bělehradská/ Jugoslávská	0	průsečná neřízená křižovatka s tramvají	v současnosti není nutné - možnost řízení křižovatky světelnou signalizací	nizká

5.	Belgická ulice	0	volné parkování bránící rozhledu chodců při přechodu přes komunikaci	v místě stykové křižovatky s Uruguayskou umístit do rohů křižovatky sloupky a zamezit tak parkování v prostoru křižovatky - na volném místě umístit lavičky a prostor oživit	nizká

8.	křižovatka Americká/ Uruguayská	1	umístění přechodů pro chodce bez vazby na hlavní pěší trasy	zvážit možnost přesunout přechod na Americké ulici před křižovatku, v závislosti na hlavním pěším tahu ve směru od náměstí Míru	nizká

9.	zastávka tramvaje Krymská ve směru nám. Míru	0	dle záků ZŠ zde chybí přechod k nástupním ostrůvkům tramvajové zastávky	přechody pro chodce zde nechybí	nizká
